**ASENKRON MOTOR STATOR ARIZALARININ KAÇAK AKI YÖNTEMİ İLE
TESPİTİ VE PROTOTİP GELİŞTİRİLMESİ**

YÜKSEK LİSANS TEZİ

Kürşad AKBAYIR

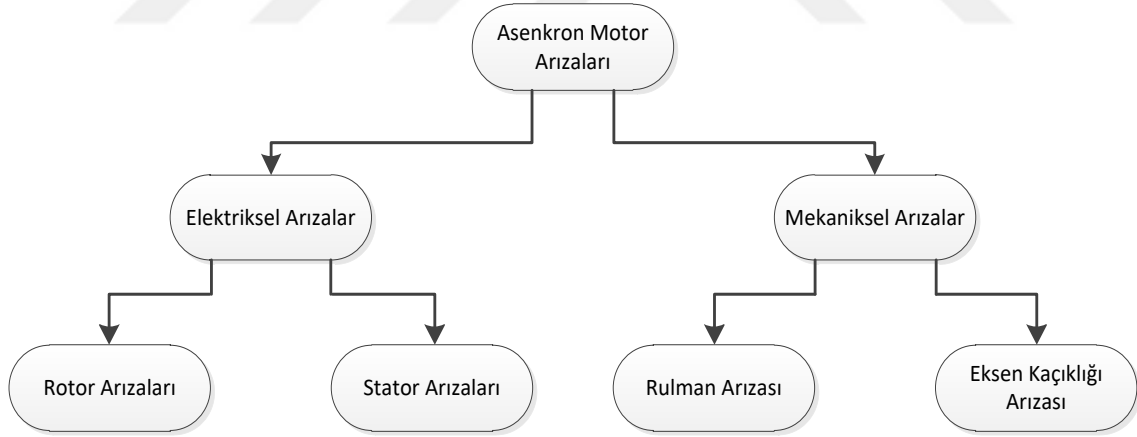
Şekil 1.1: Asenkron motor arızaları

Asenkron motor arızaları, elektriksel ve mekaniksel arızalar olmak üzere temel iki sınıfa ayrılırlar (Şekil 1.1). Mekaniksel arızalar rulman arızaları, eksen kaçıklığı gibi motorun mekanik aksamıyla ilgili arızalar olup, elektriksel arızalar ise kırık rotor çubuğu, stator sargılar arası kısa devreler gibi motorun elektriksel yapısında oluşan arızalardır. Stator arızaları rulman arızalarından sonra en çok görülen asenkron motor arızalarıdır. Bu arızalar tüm arızaların yaklaşık % (30-40)'ını oluşturmaktadır [3-5].

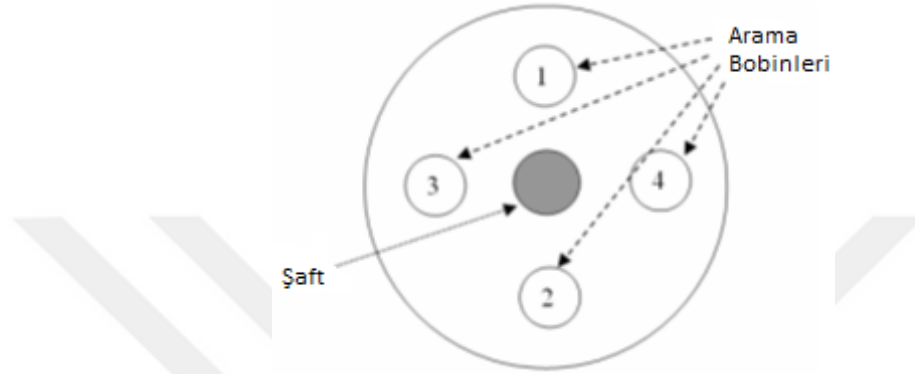
Şekil 2.2: Arama bobinlerinin konumları (Penman, 1994)

Kaçak akının stator arıza teşhisinde kullanılabileceğini ilk olarak Penman et al. göstermiştir. Bu çalışmada makinanın miliyle eşmerkezli yerleştirilen bir bobin sayesinde makinanın aksenal akı bileşenlerini analiz ederek sarımlar arası arıza tespit edilmiştir. Motor mili ve stator uç sargılarının arasındaki mesafenin yaklaşık yarısı kadar bir mesafeye simetrik olarak konumlu 4 adet bobin yerleştirerek arızanın yeri de tespit edilmiştir [11,18].

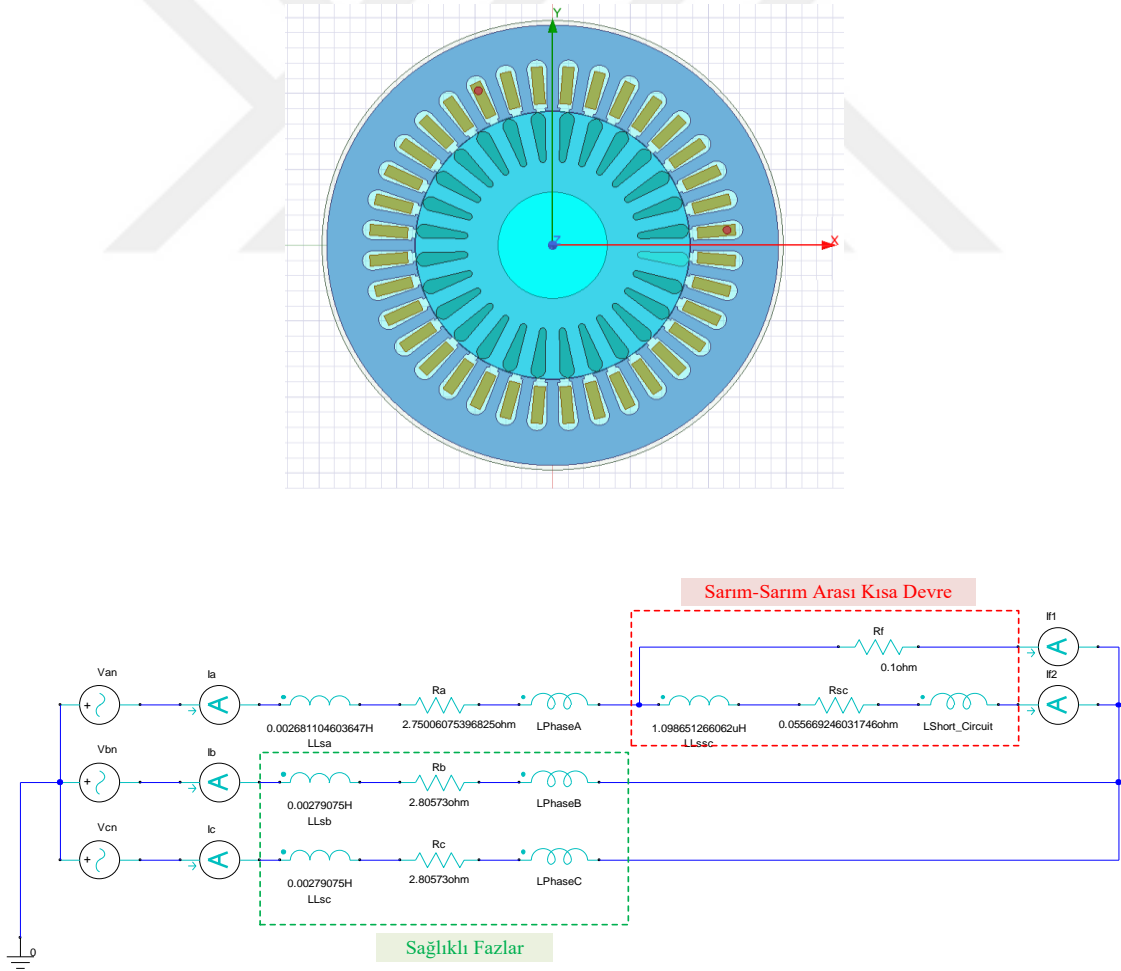
Şekil 3.13: Stator sarım-sarım kısa devre arızasının modellenmesi

Bu bölümde sağlıklı olarak tanımladığımız ve simülasyonunu yaptığımız asenkron motorda bu kez stator sarım-sarım arası kısa devre arızası oluşturularak benzer simülasyon tekrarlanacaktır. Bunun için programın “*External Circuit Editor*” menüsüyle stator devresi faz beslemeleri harici kaynak olarak tanımlanmıştır. Kısa devre akımını sınırlamak için uygun bir direnç kullanılmıştır (R_f). Arızanın şiddetine göre arızalı sargıdan akacak kısa devre akımı bu direncin değeriyle ayarlanabilir [41]. Ardından statorun birinci slotunda olduğu varsayılan sarım-sarım arası kısa devre arızası için hesaplanan devre elemanı değerleri programa girilmiştir. A-fazındaki bu arızanın şiddetini ayarlamak için gerekli olan faz direnci ve endüktans değerleri ayrı ayrı programa girilmiştir. Böylelikle her bir slotta bulunan toplam 42 sarımdan 5, 10, 20 ve 42 sarım kısa devreler oluşturulmuş ve simülasyonları yapılmıştır.

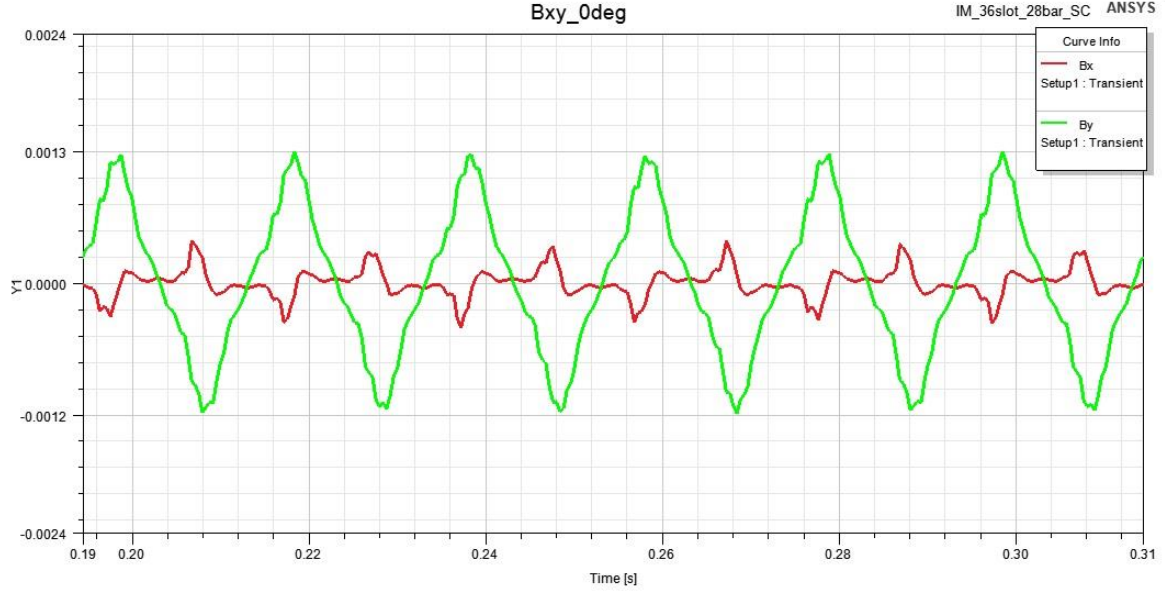
a) Kaçak akı-Zaman grafiği b) Moment-Zaman grafiği

Şekil 3.14 ve 3.15’de modellenen asenkron motorun ANSYS@Maxwell-2D simülasyon sonuçlarına ait bazı grafikler verilmiştir.

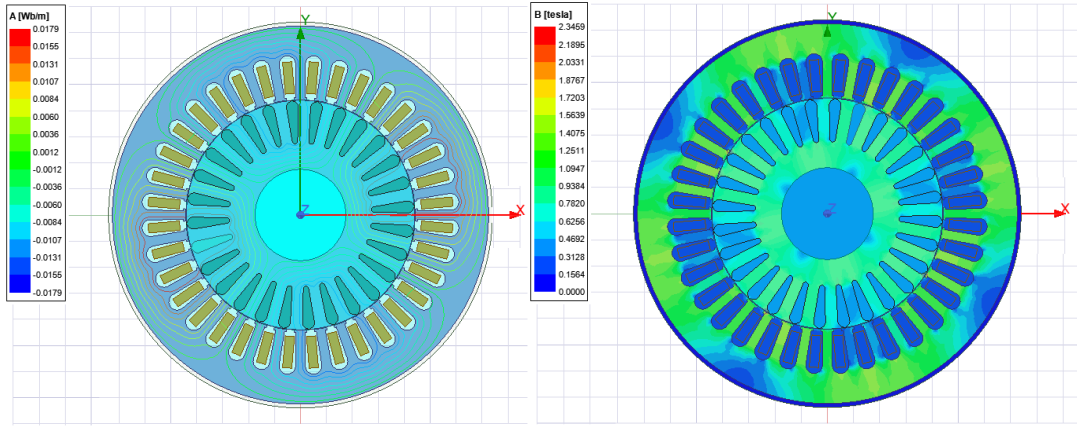
Şekil 3.16: Manyetik akı çizgileri ve manyetik akı yoğunluğu dağılımı

Modellenen asenkron motorun ANSYS@Maxwell-2D programından alınan manyetik akı dağılımı ve program tarafından otomatik olarak oluşturulan mesh Şekil 3.16 ve 3.17’de görülmektedir.

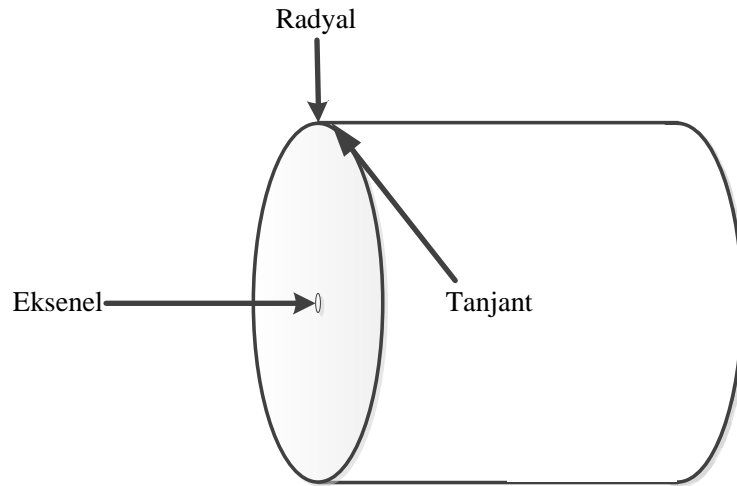
Şekil 4.1: Motor kaçak akı yönlerinin gösterimi

$$B_{Tanjant} = B_y \cdot \cos(\theta) - B_x \cdot \sin(\theta) \quad (4.2)$$

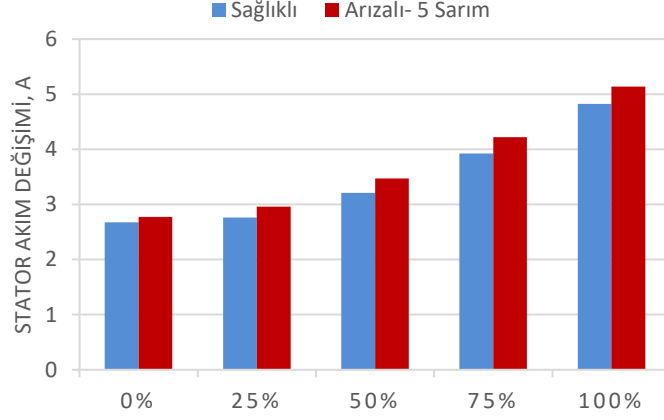
Şekil 4.3: Farklı yüklerde (0%-100%) Faz-A akımı efektif değer değişimi

Sabit arıza seviyesinde (5 sarım) motor farklı yüklenme koşullarında çalıştırılmış ve arızanın gerçekleştiği A-fazındaki akan akımın efektif genliğinin artışı Şekil 4.3’de incelenmiştir. Şekilden de görüldüğü gibi yüklenme oranı arttıkça akan akımın efektif değeri de artmaktadır. Arıza şiddetinin ve çalışma yükünün artması ile statorda akan akımların efektif değerlerinde de artış olacağı görülmektedir. Bu artış sargılarda ısınmaya yol açacak ve yalıtımın aşınmasına neden olacaktır.

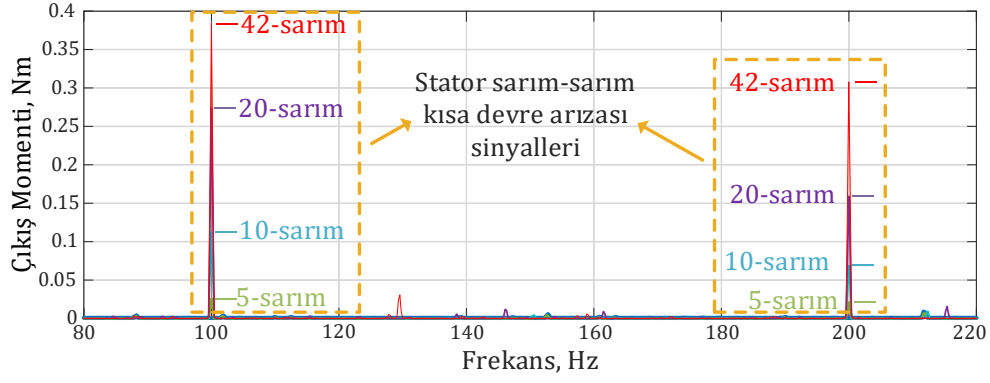
Şekil 4.8: Çıkış momenti spektrumu, tam yükte, stator sarım-sarım arası kısa devre arızası durumunda

Burada k değeri 1,2,4 ...olarak tanımlanır. Şekil 4.8’de tam yükte çalışan bir asenkron motorda farklı arıza seviyelerinde çıkış momentinde oluşan 100 Hz ve 200 Hz’deki arıza harmoniklerinin durumu gösterilmiştir. Buna göre söz konusu harmoniklerde arıza şiddetiyle orantılı artış görülmüştür. Şekil 4.9’da ise $2f_s$, $4f_s$, $8f_s$ harmoniklerinin sağlıklı duruma göre artış oranı farklı yüklenme koşullarında karşılaştırılmıştır. Arıza şiddeti arttıkça çıkış momentinde belirlenen harmoniklerin genliğinin arttığı görülmüştür.

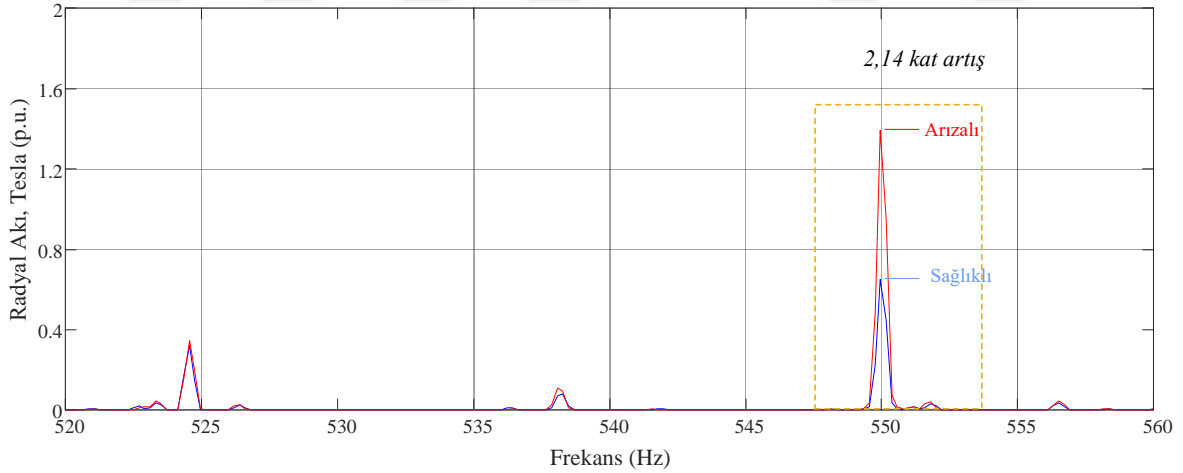
Şekil 4.11: %100 yük altında çalışan sağlıklı ve 5 sarım arızalı asenkron motorda 11.harmonik (550 Hz) artış grafiği. (180 derece)

Çizelge incelendiğinde oransal ve adetsel olarak en fazla artışın 11. harmonikte (550 Hz) olduğu görülmüştür. Tüm noktaların 11. harmonik ortalama artış oranı %53 'tür.

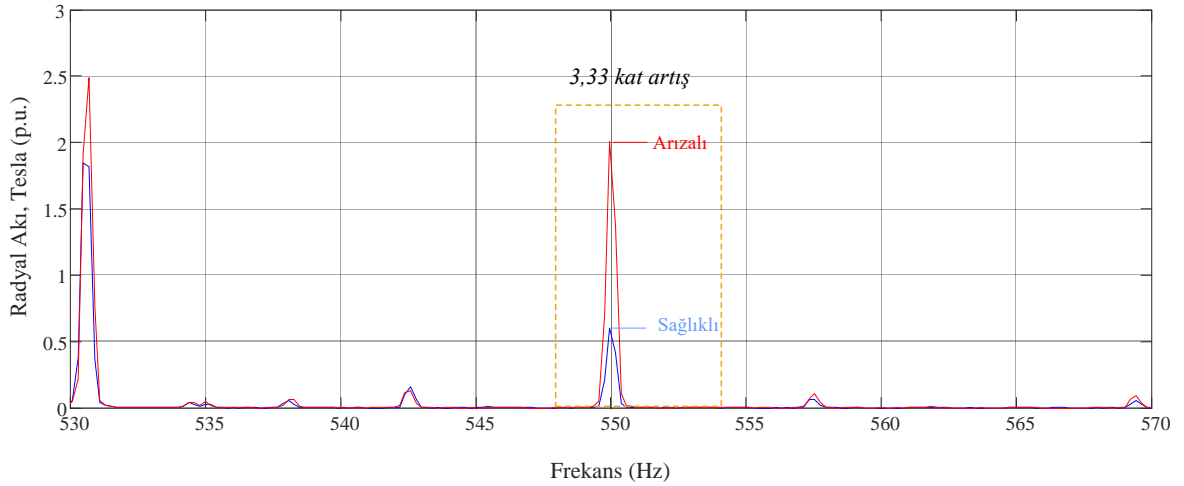
Şekil 4.12: %75 yük altında çalışan sağlıklı ve 5 sarım arızalı asenkron motorda 11.harmonik (550 Hz) artış grafiği. (180 derece)

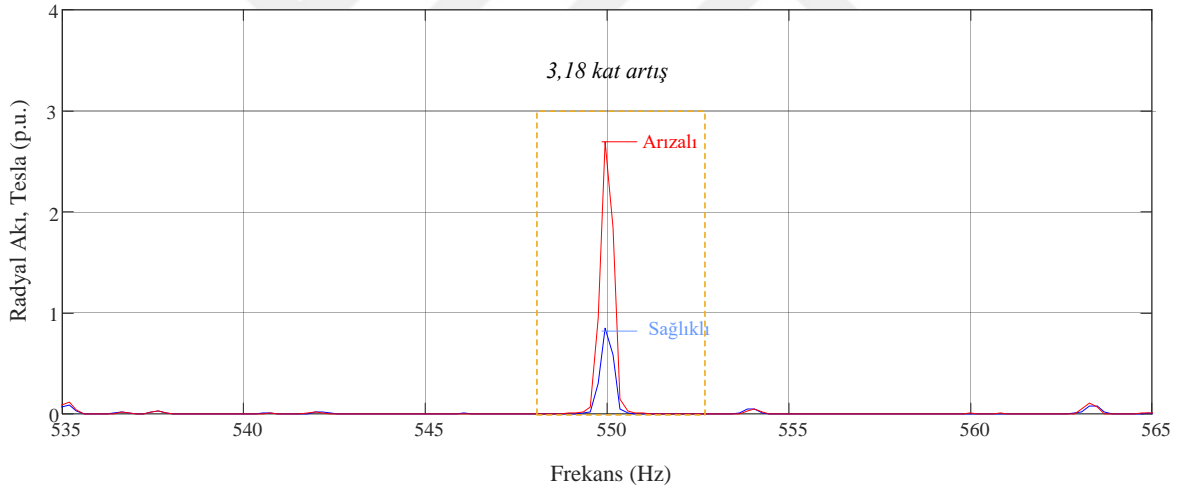
Şekil 4.13: %50 yük altında çalışan sağlıklı ve 5 sarım arızalı asenkron motorda 11.harmonik (550 Hz) artış grafiği. (180 derece)

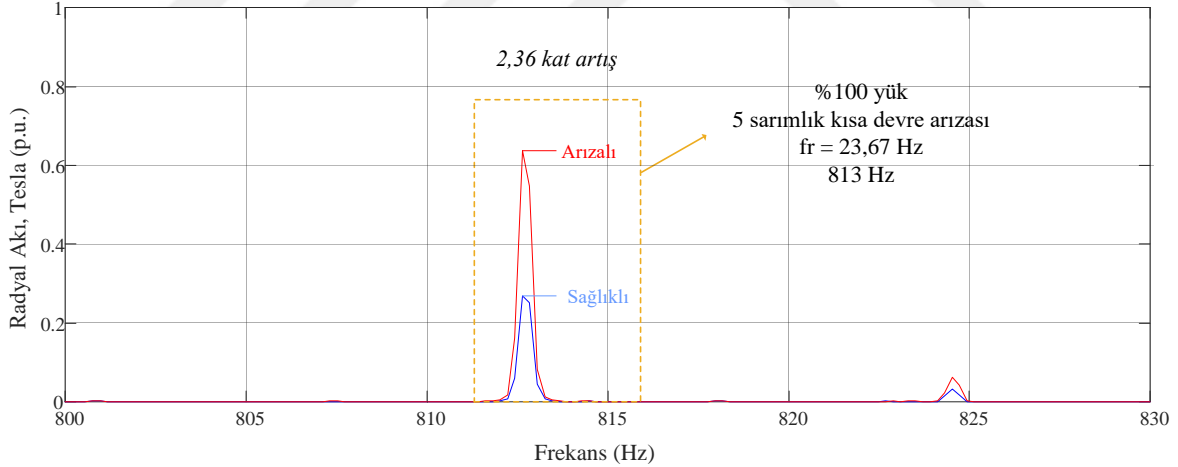
Şekil 4.16: %100 yük altında $28f_r+3f_s$ (813 Hz) harmoniğinin sağlıklı ve 5 sarım kısa devre durum karşılaştırması

Stator etrafına farklı açılarda yerleştirilen akı sensörlerinden alınan sonuçlar üzerinde yapılan analizlerde, belirlenen bu karakteristik sinyallerin genliğinin konuma göre etkilendiği görülmüştür. Özellikle stator sarım-sarım arası kısa devre arızasının olduğu bölgelerde bu sinyaller oldukça belirgin iken arıza konumundan farklı bir bölgede elde edilen kaçak akı spektrumunda bu sinyallerin etkinliği azalabilmektedir. Bu durum ileriki çalışmalarda stator sarım-sarım kısa devre arızasının yerini tespit etmek içinde kullanılabilir.

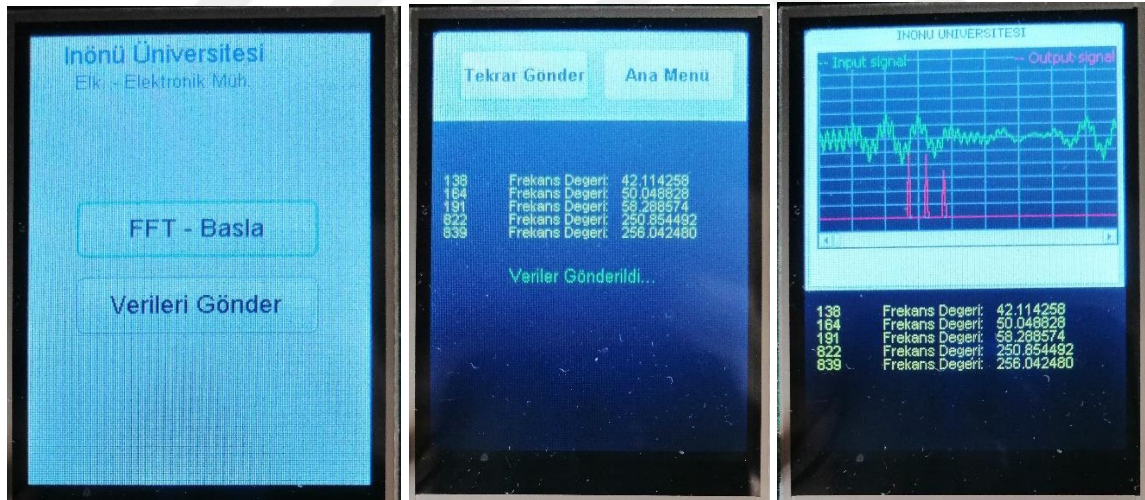
Şekil 5.5: TFT LCD ekran (kullanıcı arayüzü)
