TARİHİ YUSUF ZİYA PAŞA CAMİSİNİN SİSMİK PERFORMANS  
DEĞERLENDİRMESİ

YÜKSEK LİSANS TEZİ

İnşaat Mühendisliği Anabilim Dalı

AĞUSTOS 2023

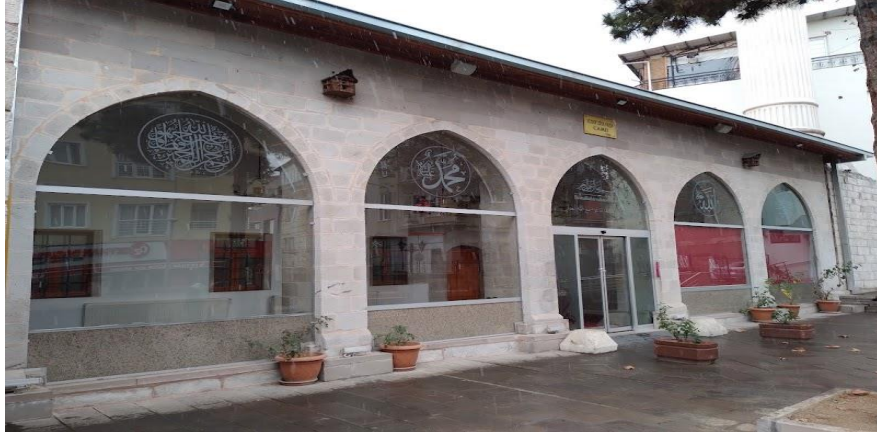
Cami yığma olarak taş malzemeden inşa edilmiştir. Duvarlarda kullanılan taşlar yontma taştır. Taşın çeşidi ise Volkanik Tüf grubuna ait Riyolittir. Caminin ön cephesinde yer alan aks ise sonradan dahil edilmiş olup aynı malzemeden yapılmıştır. Cami ve türbenin geneli yapılırken harç tabakası 2 cm kalınlığa kadar ulaşırken, Şekil 3.2’de görülen aks yapılırken ise harç kalınlığı 2 mm’den daha fazla değildir.

**Şekil 3.2:** Yusuf Ziya Paşa camisi ön cephe

Genel olarak caminin sayısal modeli için üç farklı malzeme kullanılmıştır. Bunlar ahşap, Riyolit tuf ve kumlu tuf olarak sıralanabilir. Şekil 3.2’de görülen ön cephede kumlu tuf, caminin geri kalan kısımlarında ise Riyolit tuf kullanılmıştır. Caminin ön cephesi hariç geri kalan kısımlar için altı Schmidth çekici ile altı tane de UST test cihazı ile okuma yapılmıştır. Schmidth çekici ve UST cihazı ile elde edilen değerler aşağıdaki çizelgede verilmiştir.

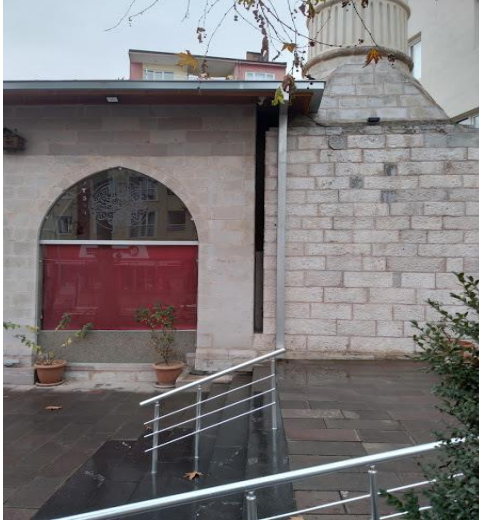
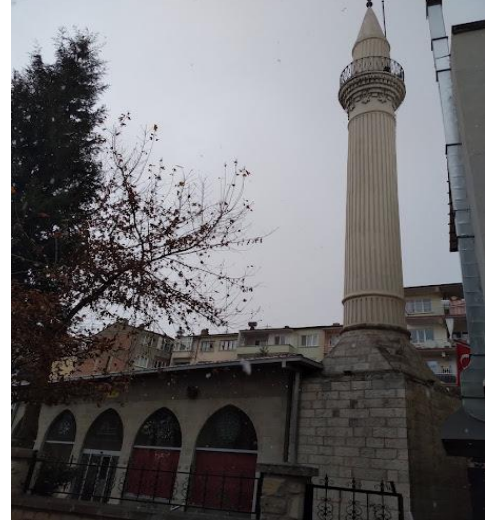
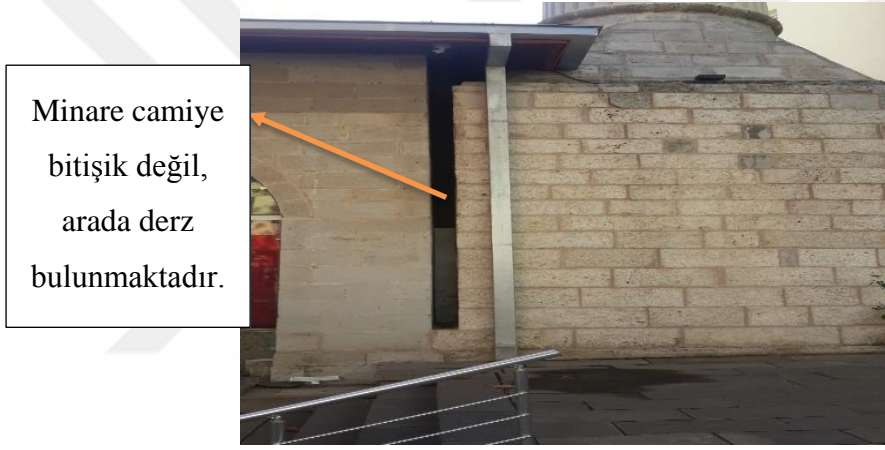
Dikdörtgen planlı cami dıştan dışı 17.0mx9.40m, içten içe ise 14.50x7.40 m ebatlarında inşa edilmiştir. 1961 yılında yapılan minaresi ise silindirik gövdeli, tek şerefeli ve konik külahlıdır. Minarenin genelinde kaide travertenden, gövde tuğladan, merdiven ve orta şaft ise betondan imal edilmiştir. Minare Şekil 3.4’de görülebilir.

**Şekil 3.4:** 1961 Yılında sonradan yapılan ve camiye bitişik olmayan minare

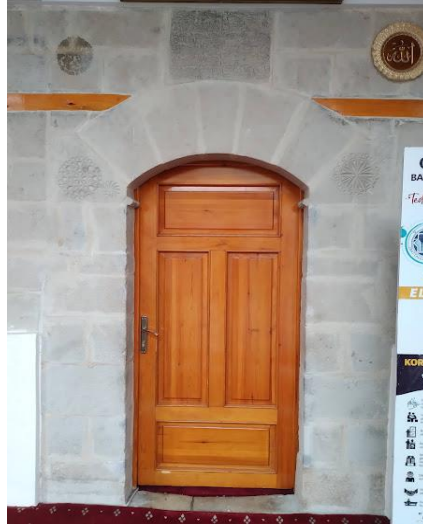
**Şekil 3.5:** Cami ahşap giriş kapısı

Cami içine kuzey cephede yer alan basık kemer içine yerleştirilmiş ahşap kapıdan giriş yapılmaktadır (Şekil 3.5).

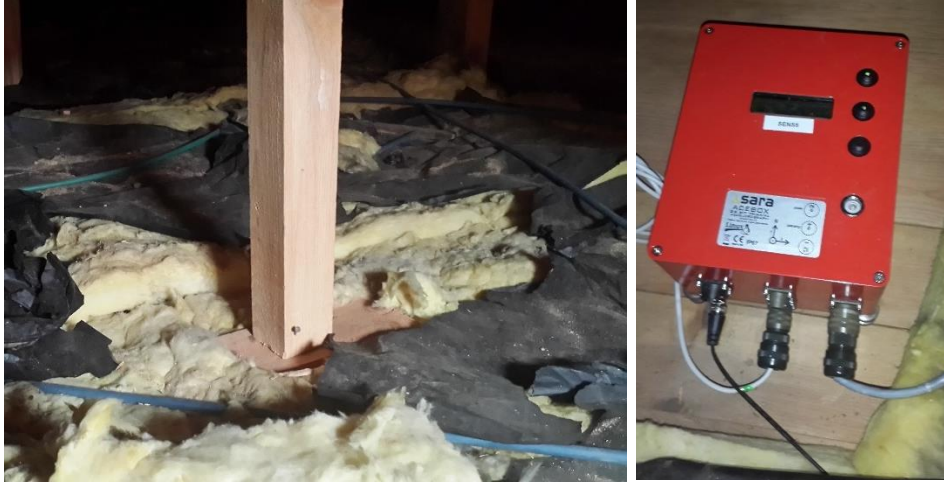
Daha sonra dinamik tanımlama için yapıya 4 adet iki eksenli ivmeölçer yerleştirilmiştir. Bu ivmeölçerler yapının ahşap çatı arasına ana dikmelerin önüne yerleştirilmiştir. Dinamik tanımlamaya ait görseller Çizelge 4.1’de verilmiştir.

Şekil 4.1: İvmeölçer yerleşimi

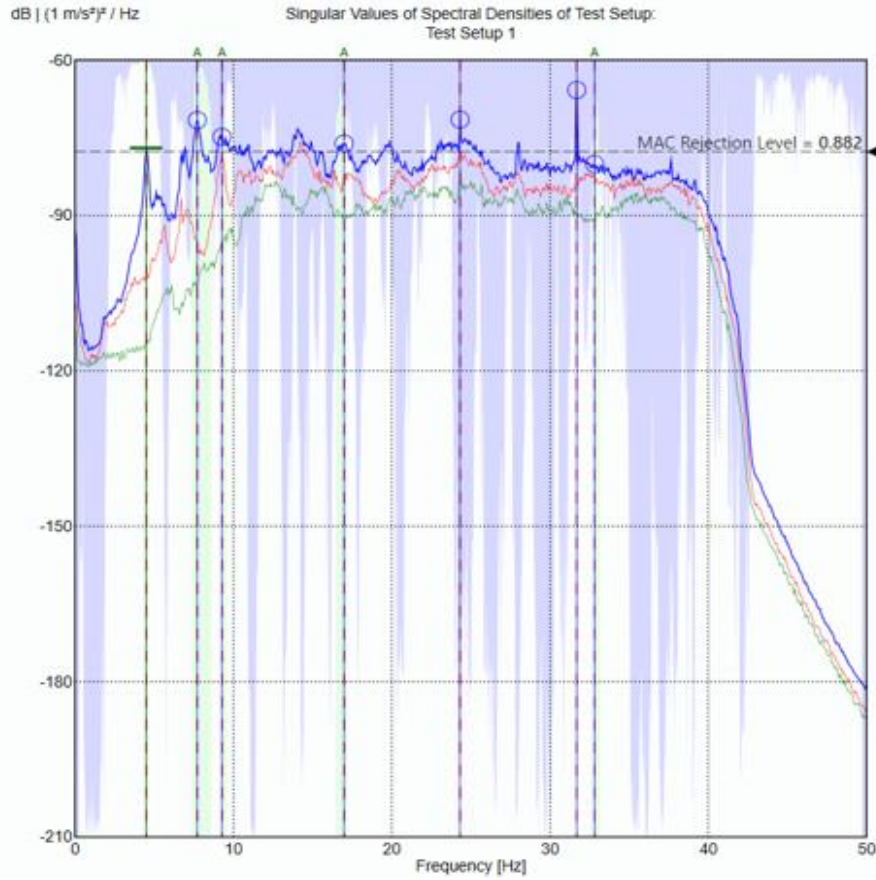
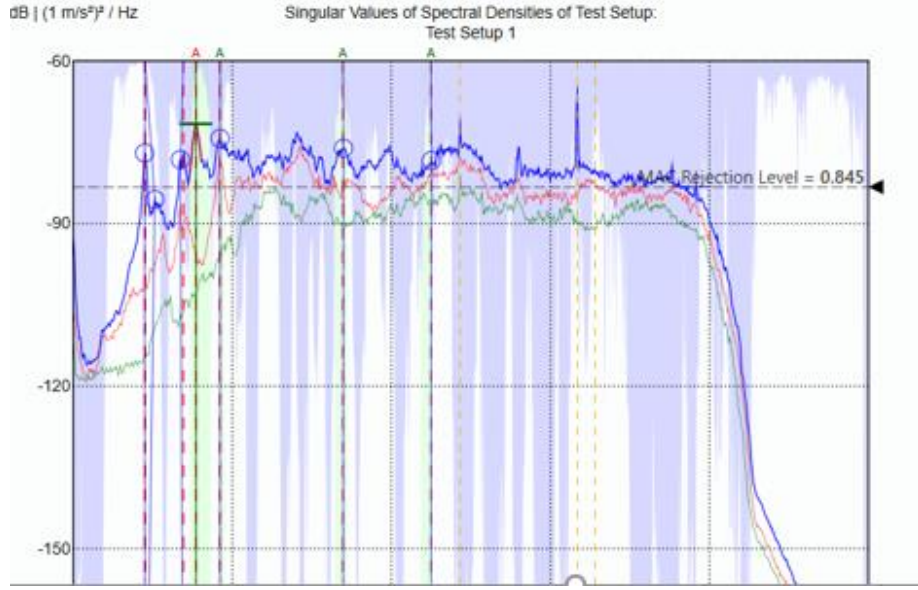
Çevresel titreşimler ile yapılan ölçümlerin akabinde ARTEMİS [14] programı kullanılarak yapıya ait veriler işlenerek dinamik karakteristikler hesaplanmıştır. Bu hesaplamalar yapılırken frekans tanım alanında ayrıştırma ve geliştirilmiş frekans ortamında ayrıştırma ile dinamik karakteristikler hesaplanmış ve Şekil 4.2’de gösterilmiştir.

a) Frekans tanım alanında ayrıştırma

b) Arttırılmış frekans tanım alanında ayırıştırma

**Şekil 4.2:** Dinamik tanımlama için yapılan frekans ayırıştırma yöntemleri ve yapıya ait frekanslar

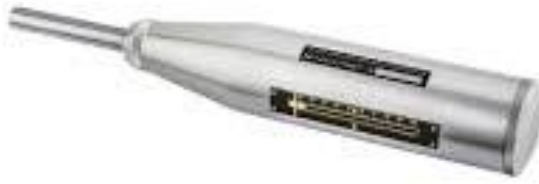
a)

N türü Schmidt Çekici (Şekil 5.1a) kullanılarak geri tepme sayısı belirlenmiştir. Daha sonra bu geri tepme sayılarının ortalama değeri alınarak kalibrasyon cetvelinden (Şekil 5.1b) basınç dayanımı (kübik basınç dayanımı) MPa cinsinden belirlenmiştir.

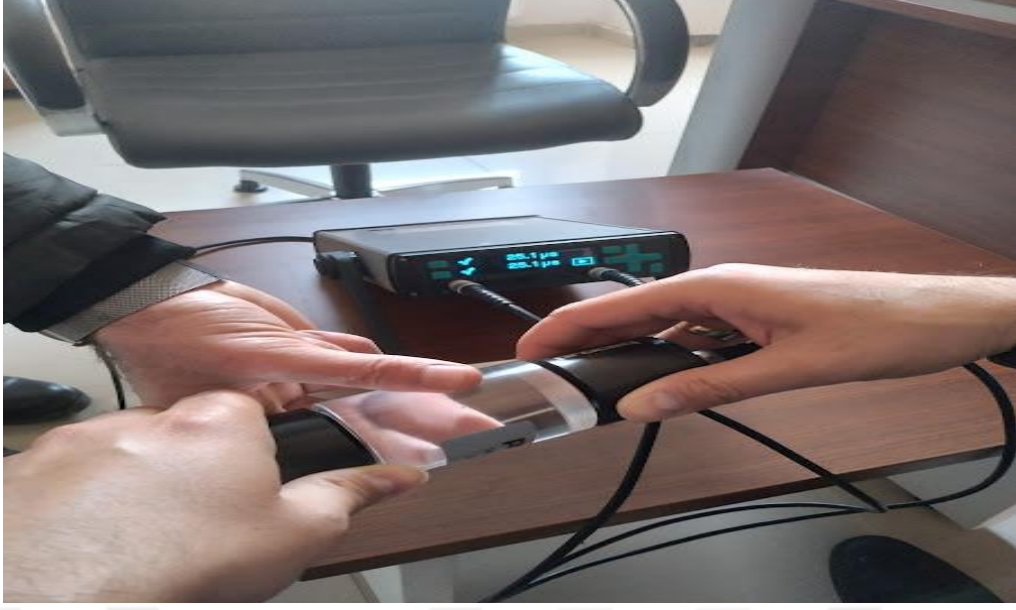
Ultrasonik Ses Test Cihazı (UST) ile sahada ölçümlere başlamadan önce cihazın kalibrasyonu yapılmıştır (Şekil 5.2).

**Şekil 5.2:** UST cihazının kalibrasyonu.

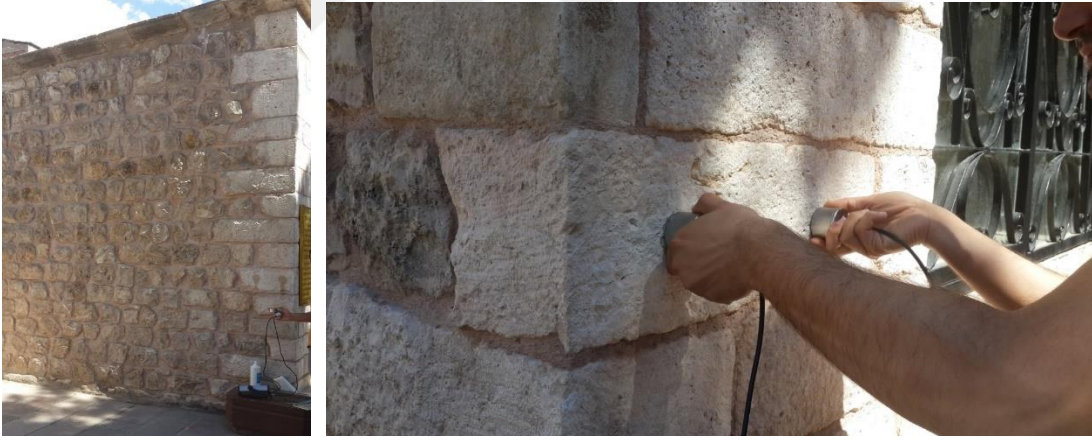
Kalibrasyondan sonra yerinde ölçüm işlemlerine geçildi. UST cihazının başlıkları aynı eksende birbirine paralel olarak şekilde tutulmuş önce “P” dalgası daha sonra da başlık değiştirilerek “S” dalgası gönderilerek ölçümler yapılmıştır.

**Şekil 5.3:** a) Ölçüm yapılan duvar, b) UST cihazı ile ölçüm.

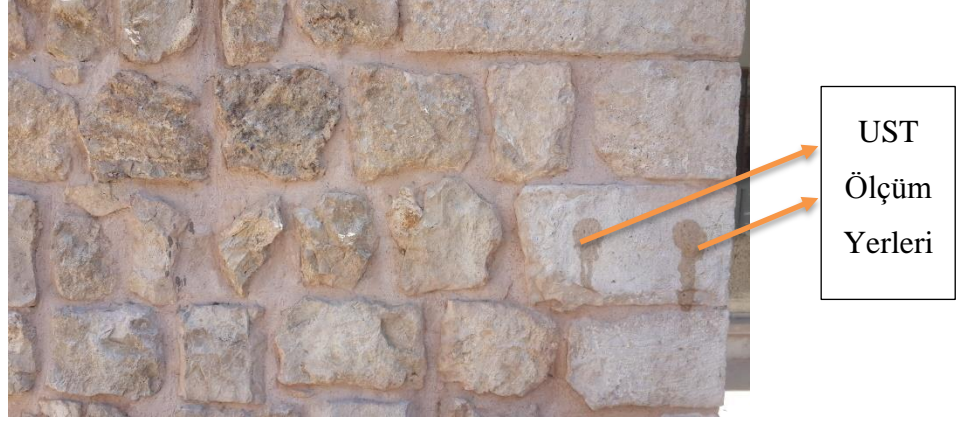
**Şekil 5.4:** Ölçüm sonrası.

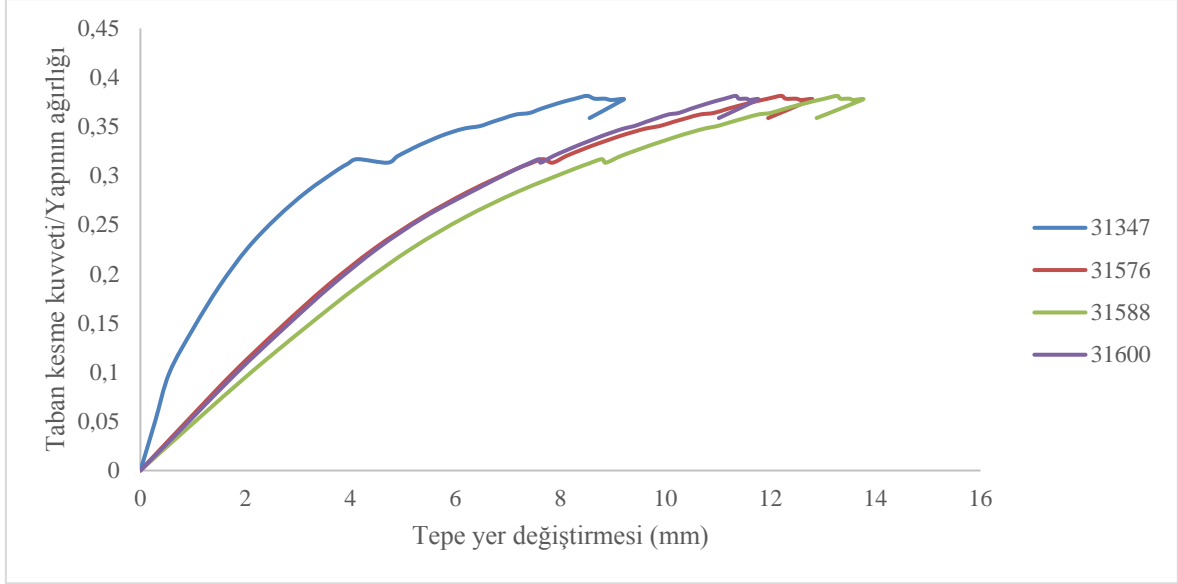
Doğrusal olmayan statik itme analizi sonuçlarına göre Yusuf Ziya Paşa Camisinin kısa doğrultusundaki (Taban Kesme Kuvveti/Yapının Toplam Ağırlığı)-Tepe Yer Değiřtirmesi Grafiđi Őekil 7.3’de gösterilmiřtir.

Őekil 7.3: Kısa dođrultu dođrusal olmayan statik itme analizi sonuçları.

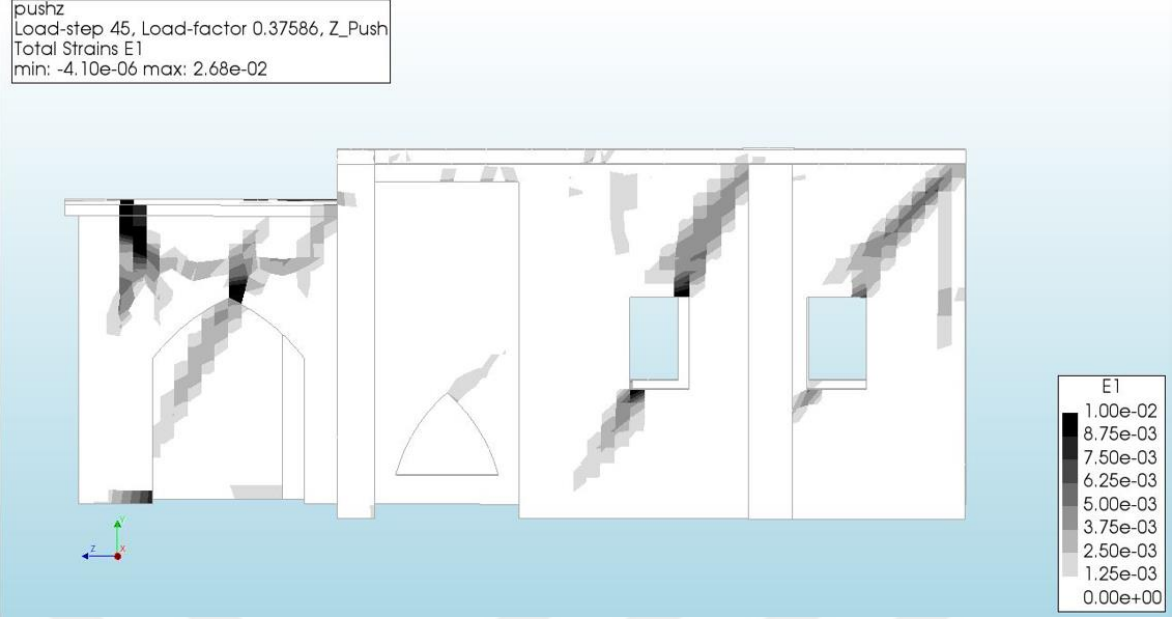
Kısa dođrultudaki itme analizi sonuçlarına göre yapıda oluřan atlakların geliřimi Őekil 7.4’te gösterilmiřtir.

**Şekil 7.4:** Kısa doğrultuda yapılan doğrusal olmayan statik itme analizi sonucu oluşan çatlaklar.

Kısa ve uzun doğrultular için seçilen düğüm noktaları üzerine etki ettirilen kuvvetlerle yapılan analizler sonucunda iki doğrultu içinde çatlakların genel olarak kemer, pencere ve kapı elemanların çevresinde diyagonal şekilde meydana geldiği görülmüştür. Türbe yapısında ise çatlakların yine diyagonal olarak çatı ve kapı kısımlarında meydana geldiği görülmüştür. 6 Şubat 2023 Kahramanmaraş depremlerinde de çatlakların bu bölgelerde meydana geldiği görülmüştür.

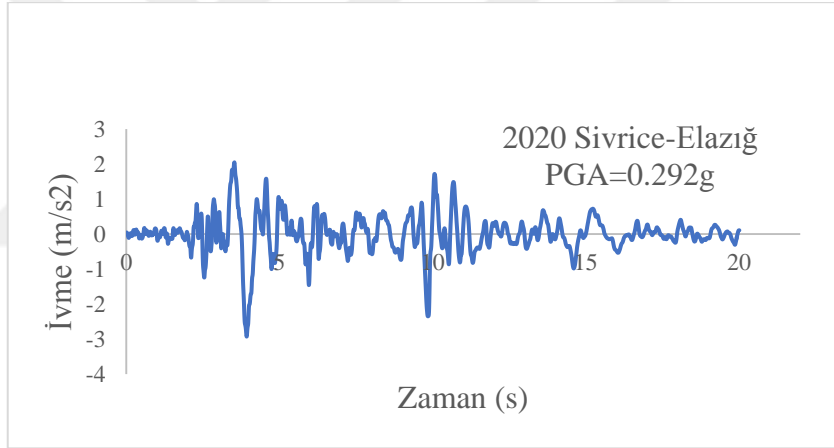
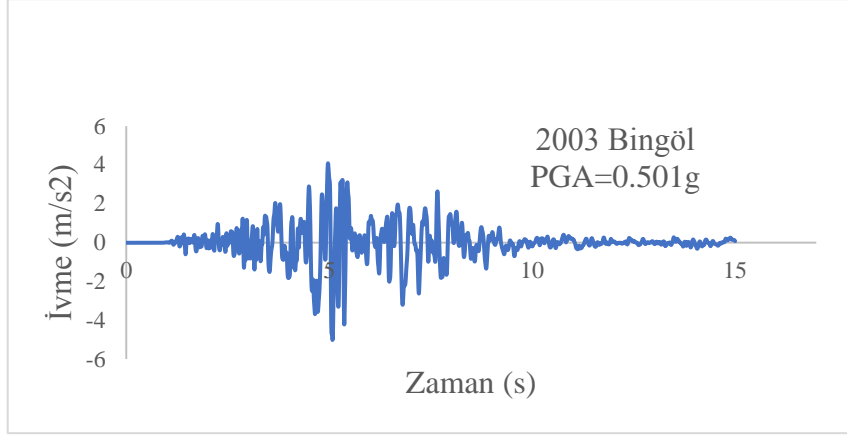
Sayısal modelin kalibre edilmesinden sonra 24 Ocak 2020 Sivrice-Elazığ, 9 Kasım 2011 Van-Edremit ve 1 Mayıs 2003 Bingöl depremlerinin kayıtları kullanılarak zaman tanım alanında doğrusal olmayan analizler yapılmıştır. Bu kayıtlar Afet ve Acil Durum Yönetimi Başkanlığının (AFAD) açık erişimli internet sitesinde yer alan veri tabanından elde edilmiştir.[25]. Yataydaki en büyük yer ivmesi seçilmiş ve bu en büyük yer ivmesi iki yönlü yapıya etki ettirilmiştir. Ayrıca düşey ivmeler de kullanılmış olup üç doğrultuda da analiz yapılmıştır. Seçilen depremlere ait yatay ivme kayıtları Şekil 8.1'de gösterilmiştir.

**Şekil 8.1:** Zaman tanım alanında hesap için kullanılan deprem kayıtları.

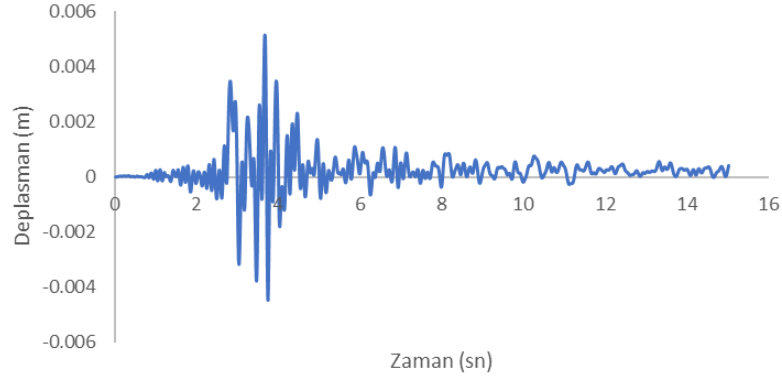
23 Kasım 2011 Van-Edremit depremine ait caminin hem kısa hem de uzun doğrultudaki tepkileri Şekil 8.2'de belirlenen kontrol noktalarından elde edilmiş ve Şekil 8.5'de gösterilmiştir.

**Şekil 8.5:** 23 Kasım 2011 Van-Edremit depremine ait Yusuf Ziya Paşa Camisinin tepkisi.

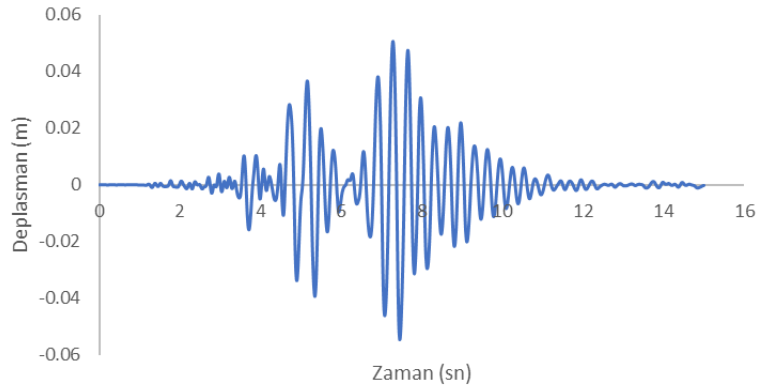
Son olarak Yusuf Ziya Paşa Camisi 1 Mayıs 2003 Bingöl depremine maruz bırakılarak tepkileri elde edilmiştir. Bu depreme ait analizlerin sonucunda elde edilen tepkiler Şekil 8.7'de gösterilmiştir.

**Şekil 8.7:** 1 Mayıs 2003 Bingöl Depremi Sonrası Yusuf Ziya Paşa Camisinin Tepkisi.

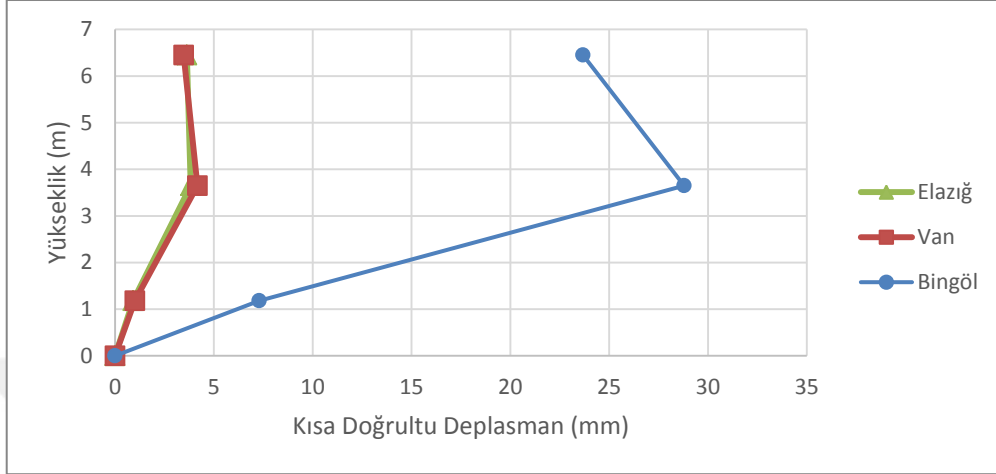
Kullanılan deprem kayıtları ile elde edilen deplasman değerleri her iki doğrultu için aşağıdaki şekillerde verilmiştir.

**Şekil 8.9:** Deprem kayıtlarına ait kısa ve uzun doğrultulardaki deplasman değerleri.

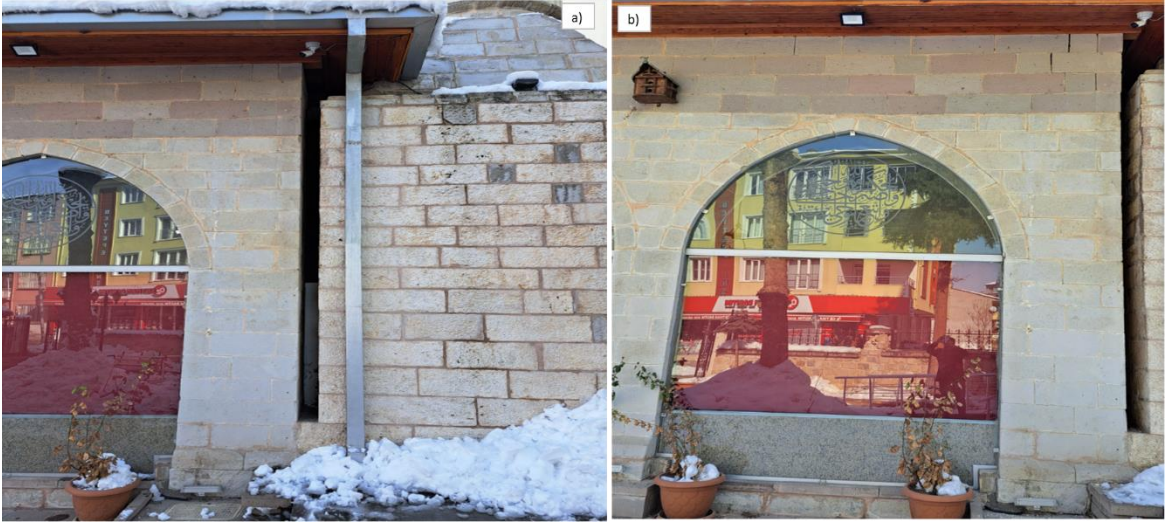
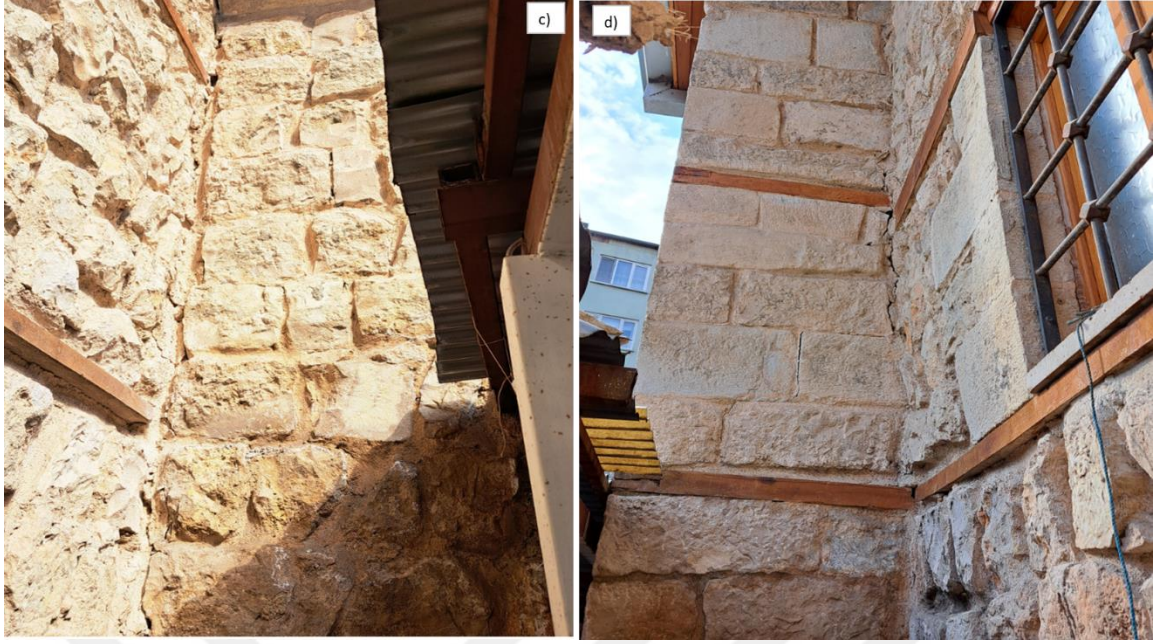
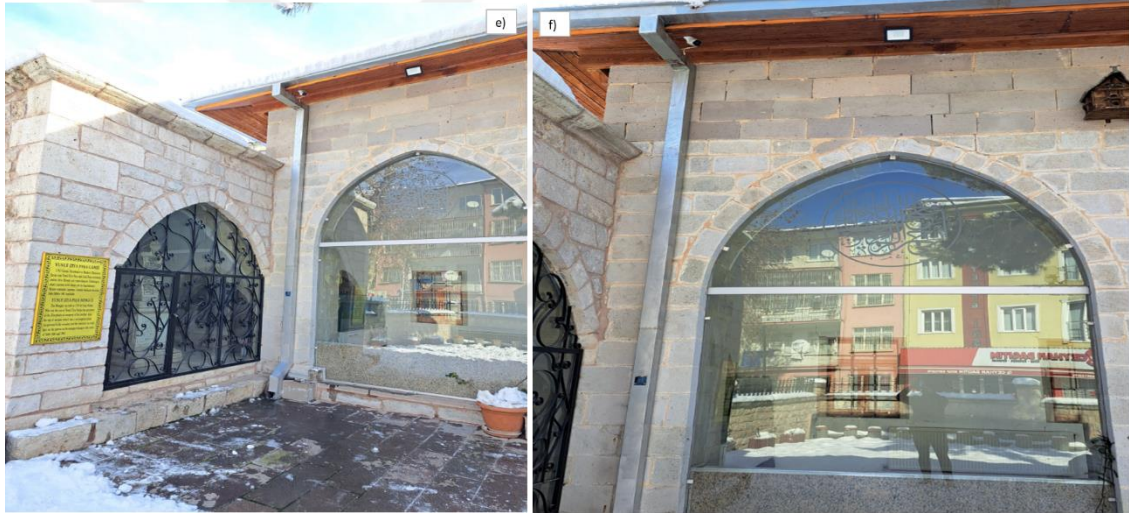
6 Şubat 2023 tarihinde meydana gelen Kahramanmaraş merkezli depremler sonrası yapıda oluşan hasar durumları ise aşağıdaki şekillerde olduğu gibi gözlenmiştir. Çatlaklar analizleri yapılan deprem kayıtlarının sonuçlarındaki çatlaklara benzer şekilde oluşmuştur.

**Şekil 8.12:** 6 Şubat 2023 Kahramanmaraş depremleri öncesi ve sonrası yapıda oluşan çatlaklar.

deplasmanlar elde edilmiştir. Zaman tanım alanı analizlerinde oluşan çatlakların da 6 Şubat Kahramanmaraş depremleriyle aynı bölgelerde olduğu görülmüştür. Yapı rijit olduğu için oluşan hasarlar maksimum 1,0 ile 1,5 cm arası görece ötelenme sonucu oluşmuştur.
