**SU DAĞITIM SİSTEMLERİNDE PVC VE AÇB BORULARININ
PERFORMANSININ ÇEVRESEL FAKTÖRLERE GÖRE DEĞERLENDİRİLMESİ**

YÜKSEK LİSANS TEZİ
İNŞAAT MÜHENDİSLİĞİ ANABİLİM DALI

ŞUBAT – 2017

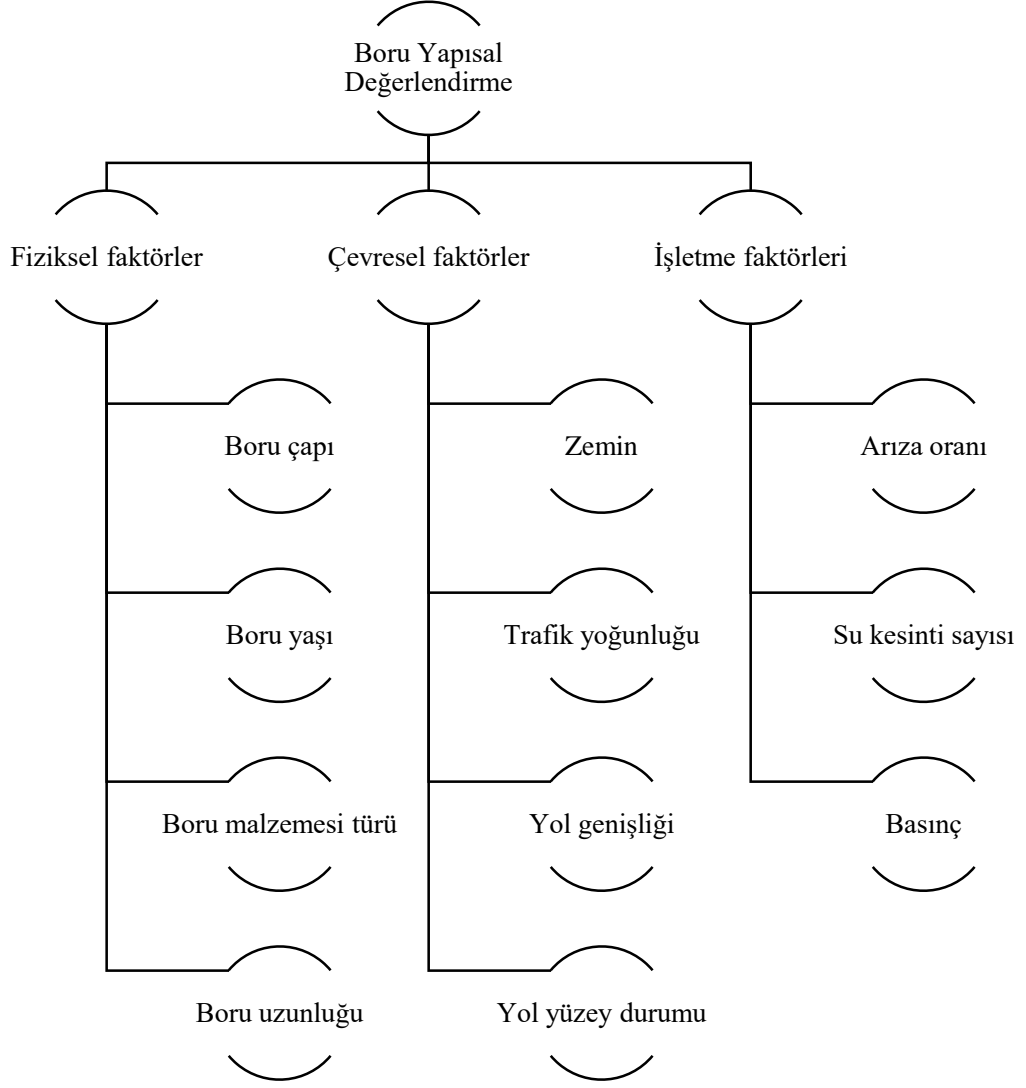
Şekil 3.1. Boruların yapısal olarak değerlendirilmesi için hiyerarşik yapı

Şekil 3.1 'de verilen her bir aşamada belirlenen faktör ve alt faktörler Çizelge 3.1'de verilen puanlandırma sistemi ile ikili olarak puanlandırılmakta ve matris oluşturulmaktadır. Puanlandırma için incelenen problem konusu ile ilgili uygulayıcıların görüşleri dikkate alınmaktadır. Örnek ikili karşılaştırma puanlandırılması ve matrisi Çizelge 3.2 ve 3.3'te verilmektedir.

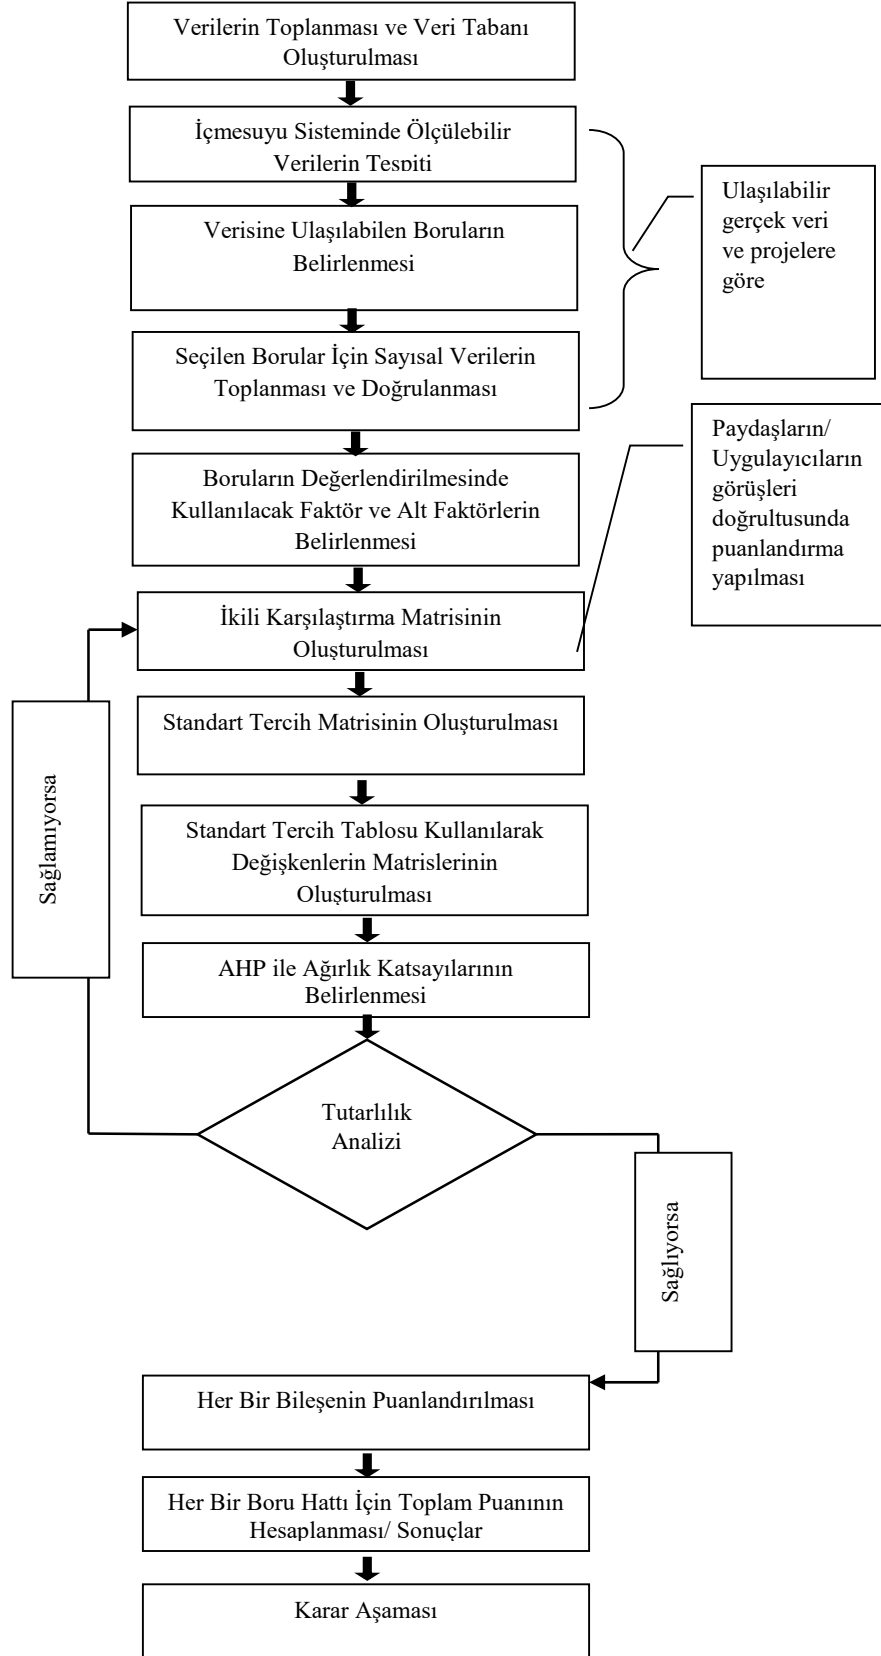
Şekil 3.2. İçme suyu borularının yapısal olarak değerlendirilmesi için akış diyagramı

AHP yöntemi son aşama, önceki adımlarda belirlenen ağırlık katsayıları ve her bir bileşene ait puanlar dikkate alınarak sistemin toplam puanının hesaplanması ve sonuçların elde edilmesi işlemlerinden oluşmaktadır. AHP yönteminin daha iyi anlaşılması adına, bu tez çalışmasına konu olan boru elemanlarının yapısal olarak değerlendirilmesi için oluşturulan akış diyagramını Şekil 3.2 'de gösterilmiştir.

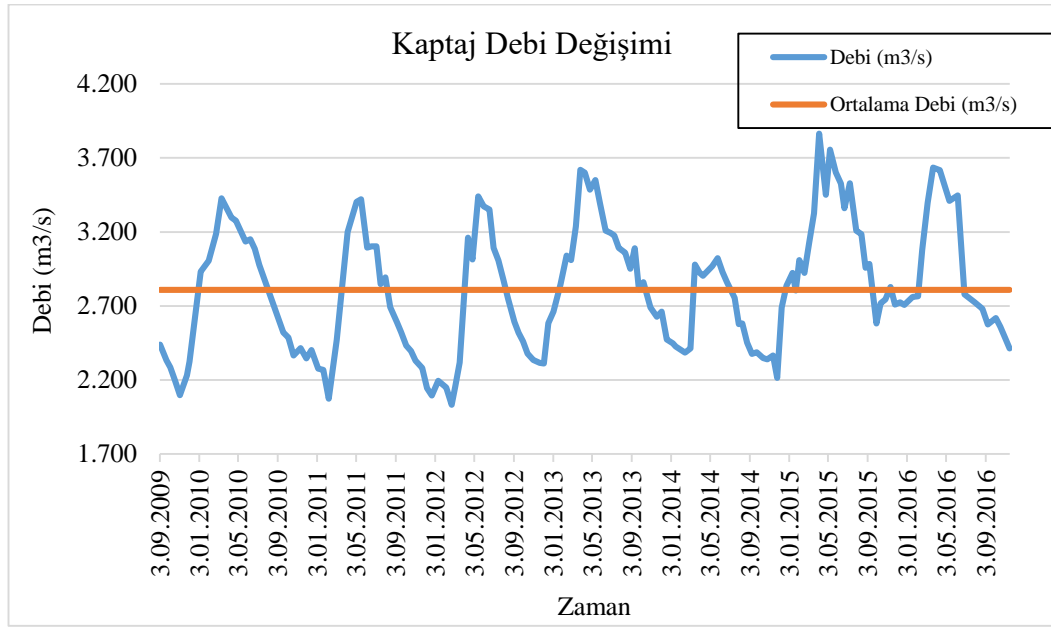
Şekil 4.2. Malatya kaptaj debi değişimi

Mevcut kaynak, İlin merkez ilçeleri olan 565.000 nüfuslu Yeşilyurt ve Battalgazi ilçelerinin tek içme suyu kaynağıdır. İçme suyu ihtiyacının karşılanmasında kullanılan kaynak ortalama 2600 l/s, maksimum 3700 l/s debiye sahip olup yaz aylarında kaynaktan alınan suyun tamamı İsale hattı ile şehre verilmektedir. Kaptaj tesisinde geçmişte ölçülmüş debi kayıtlarının zamana göre değişimi Şekil 4.2 'de gösterilmektedir.

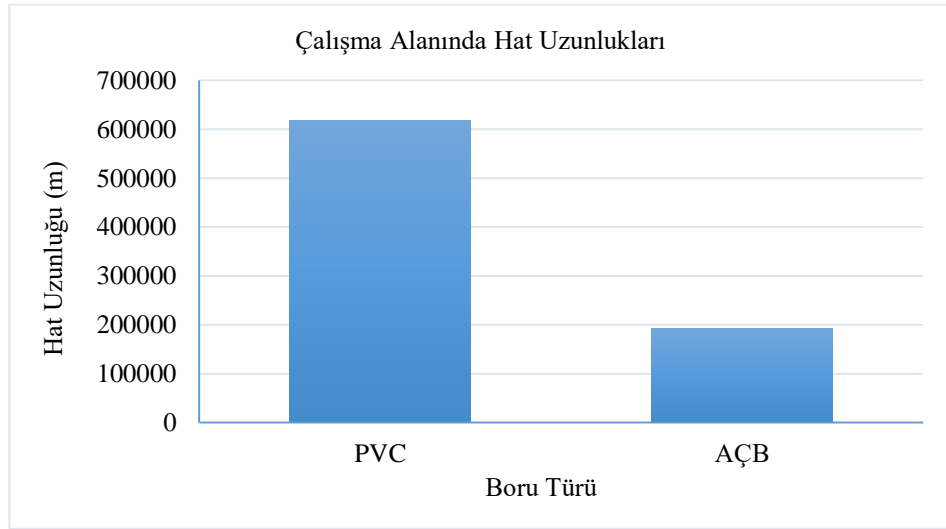
Şekil 5.2. Çalışma bölgesinde boru türüne göre uzunlukların dağılımı

Malatya içme suyu dağıtım sisteminde, en fazla hat uzunluğu 1012 km (% 76 oranla) ile PVC boru yer alırken, bunu 278 km (% 8) oranla ile AÇB boru izlemektedir. Yukarıda da belirtildiği gibi bu tez kapsamında Malatya içme suyu sisteminin tamamı yerine verilerine ulaşılabilen bölgeler dikkate alınmış olup belirlenen bu bölgelerde mevcut içme suyu dağıtım sisteminde hizmet veren boruların malzeme türüne göre dağılımı Şekil 5.2 'de gösterilmektedir.

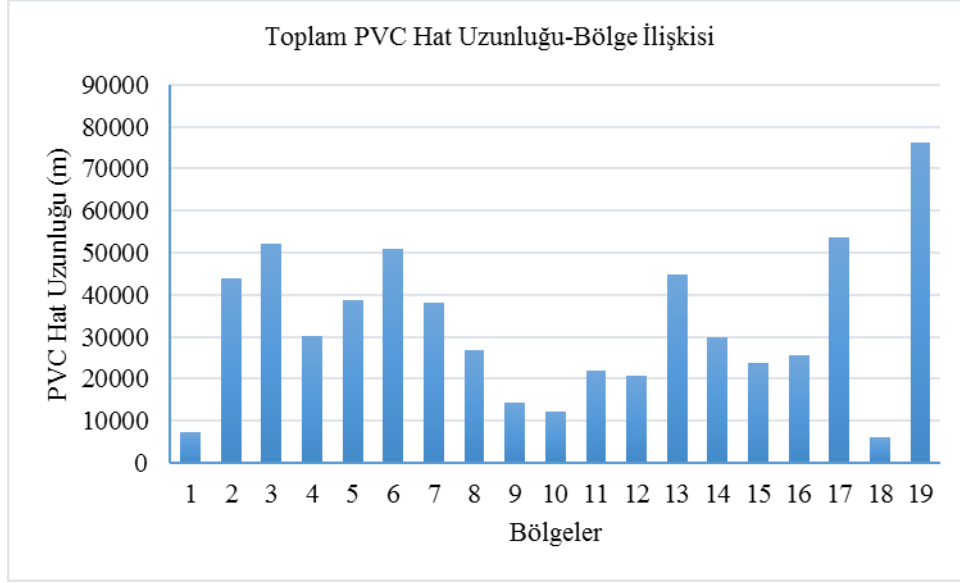
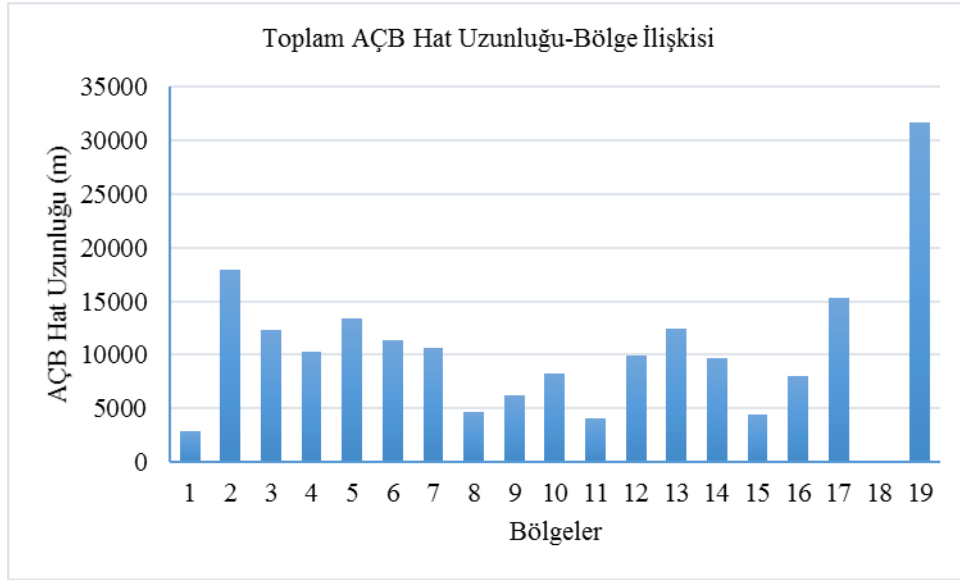
Şekil 5.3 a) Bölgelere göre AÇB hat uzunlukları

Merkezde bulunan 82 mahalle 19 alt bölgeye ayrıldıktan sonra, her bir alt bölge içine düşen dağıtım sisteminde yer alan PVC ve AÇB boruların uzunlukları hesaplanmıştır. Her bir bölgedeki hat uzunlukları Şekil 5.3a ve 5.3b'de gösterilmiştir. Ayrıca her bir bölge içine düşen mahalleler ve bu mahallere ait boru özelliklerinin detayları Çizelge 5.1 'de gösterilmiştir.

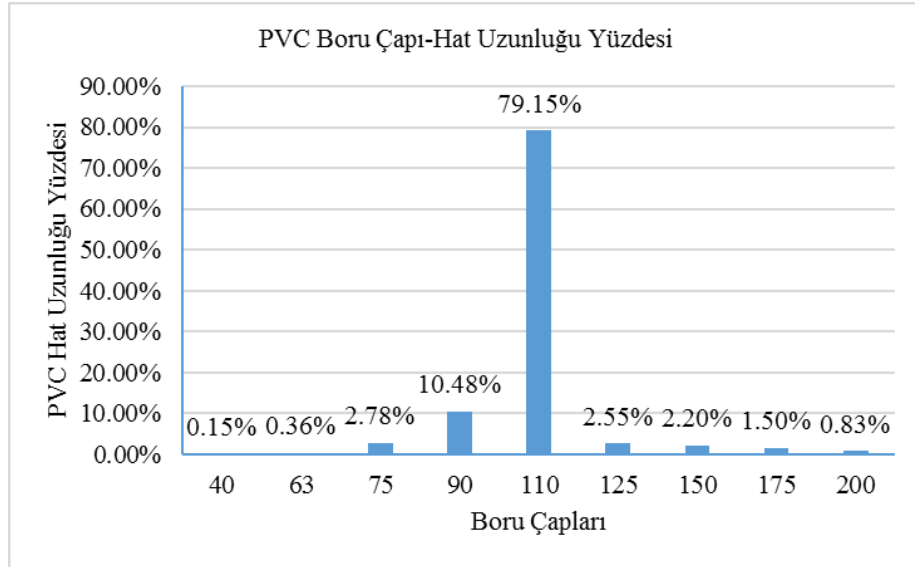
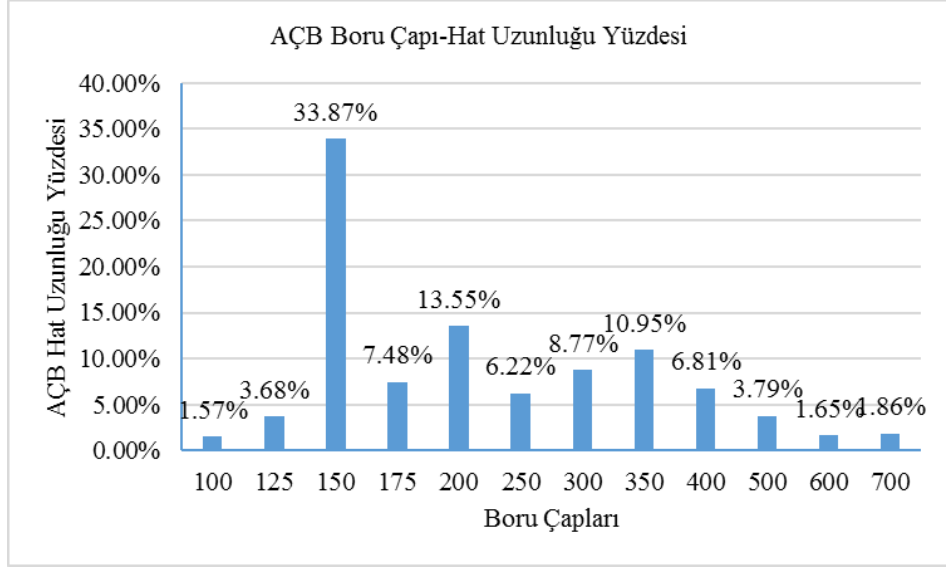
Şekil 5.4 a) Çaplara göre PVC hat uzunluğu oranı

Çalışma alanı içerisinde bulunan boruların uzunlukları gibi çapları da bir diğer önemli unsurdur. Bölgeler içinde yer alan farklı çaplardaki borular çevre ve iklim koşullarından farklı şekilde etkilenebilmekte ve bu da arıza verileri üzerinde etkin olabilmektedir. Bölgelerde PVC ve AÇB borularının çeşitli çapları belirlenmiş, dağılımı sırasıyla Şekil 5.4a ve 5.4b’de gösterilmiş olup bu grafiklerde yer alan çaplar esas alınarak çalışma yürütülmüştür.

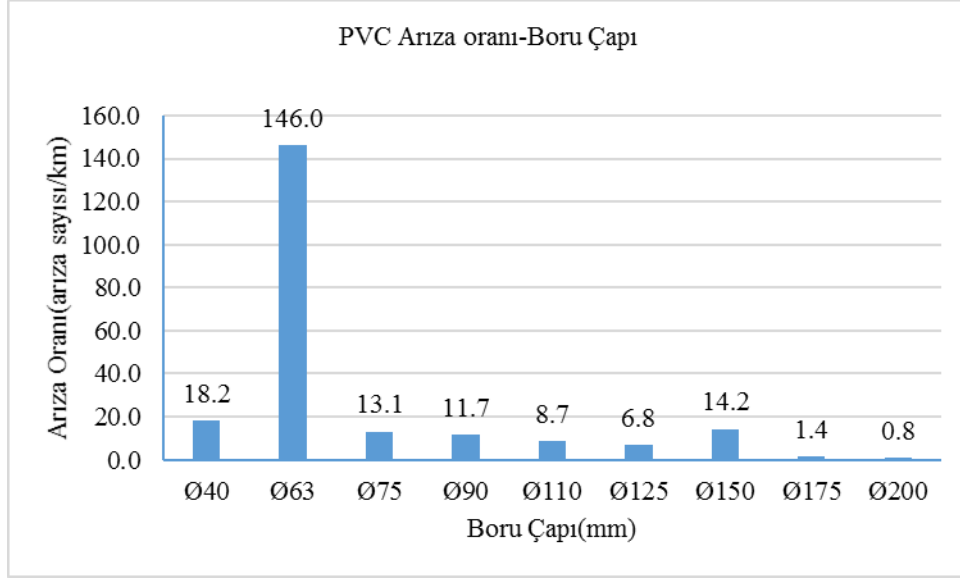
Şekil 5.7. PVC boru çapına göre toplam arıza oranı

Şekil 5.7 'de şebekede bulunan PVC boru çaplarına ait toplam arıza oranları gösterilmektedir.

Şekilde verilen arıza oranları 2006 ile 2016 yılları arasındaki arıza sayısı kayıtlarına göre hesaplanmıştır. 63 mm çapındaki PVC boruda meydana gelen arıza oranı 146 arıza sayısı/km 'dir. Meydana gelen arıza oranı diğer çaplardaki arıza oranlarına göre oldukça yüksektir. Minimum arıza oranı ise 200 mm çapındaki boruda 0.8 arıza sayısı/km olarak gerçekleşmiştir. AÇB borularda 2006-2016 yılları arasında gözlenen arızalara göre boru çapı-arıza oranı değişimi Şekil 5.8 'te gösterilmiştir.

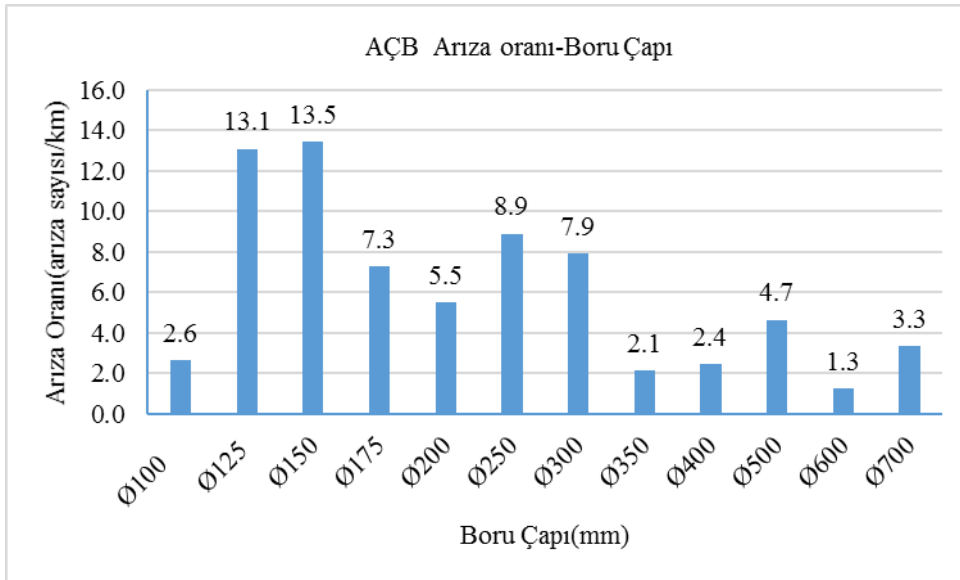
Şekil 5.8. AÇB boru çapına göre toplam arıza oranı

Şebekede bulunan AÇB borular 12 farklı çapa ayrılmaktadır. 125 mm ve 150 mm çapındaki borularda arıza oranları değerleri birbirine yakın ve diğer çaplara göre yüksektir. AÇB borularda çaplara göre arıza oranı en yüksek 150 mm çapındaki boruda 13,5 arıza sayısı/km, en düşük ise 600 mm çapındaki boruda 1.3 arıza sayısı/km olarak görülmektedir.

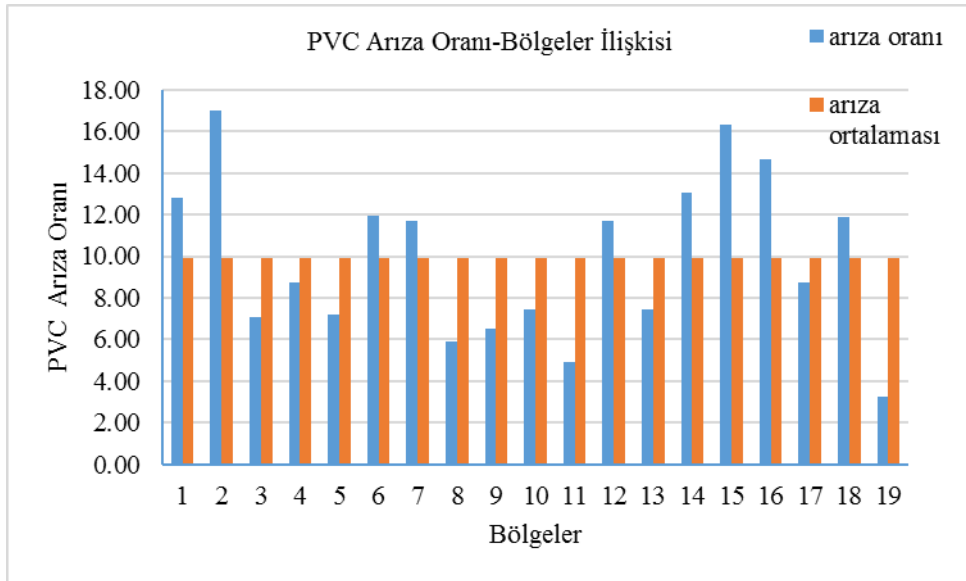
Şekil 5.9. PVC borular için bölgelere ait arıza oranları

Çalışmada 19 alt bölgeye ayrılan şebekede her bir bölge için PVC ve AÇB boru uzunlukları ölçüldükten sonra, bölgelerde meydana gelen arıza sayıları bulunmuştur. Bölgelere ait arıza sayıları, bölge içinde bulunan hat uzunluğuna bölünerek arıza oranı hesaplanmıştır. Arıza oranı hesaplanırken hat uzunluğu kilometre cinsinden alınmıştır. Böylece bölgede bulunan bir kilometre hat başına düşen arıza sayısı hesaplanmıştır. Şekil 5.9 'da PVC hat uzunluğu için bölgelere ait arıza oranları ve arıza oranı ortalaması görülmektedir.

Bölgelere ait arıza oranı ortalaması 9.91 arıza sayısı/km olarak hesaplanmıştır. Arıza oranı ortalamasının hesaplanması ile ortalamanın altında ve üstünde kalan bölgeler net bir şekilde ortaya çıkmaktadır. Şekil incelendiğinde 10 bölgede arıza oranının ortalamasının üzerinde, geriye kalan 9 bölgede ise arıza oranının ortalamasının altında kaldığı görülmektedir. Arıza oranı en yüksek olan 2. ve 15. bölgede arıza oranı

sırasıyla 16.97 arıza sayısı/km ve 16.30 arıza sayısı/km'dir. Arıza oranı en düşük yer ise 19. Bölgede 3.26 arıza sayısı/km olarak hesaplanmıştır. Şekil 5.10 'da AÇB hat uzunluğu için bölgelere ait arıza oranları ve arıza oranı ortalaması görülmektedir.

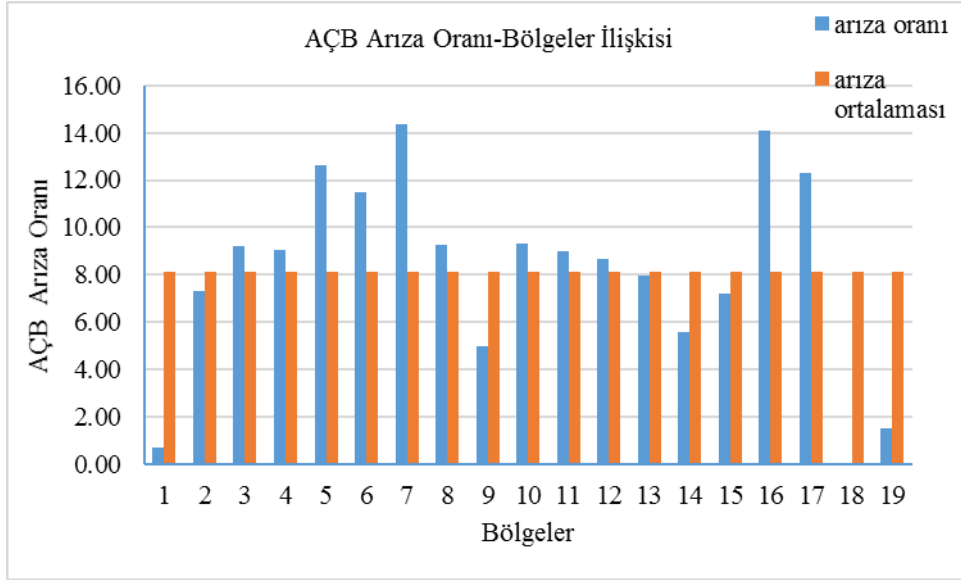
Şekil 5.10. AÇB borular için bölgelere ait arıza oranları

Şekil 5.10 'da 11 bölgeye ait arıza oranının ortalamasının üzerinde kaldığı, 7 bölgenin ise ortalamasının altında kaldığı görülmektedir. 18. bölgede ise AÇB boru bulunmadığı için arıza oranı hesaplanmamıştır. Maksimum arıza oranı 7. bölgede 14.34 arıza sayısı/km olarak hesaplanmıştır. Minimum arıza oranı ise 0.69 arıza sayısı/km olarak 1. bölgede hesaplanmıştır.

Genel olarak bakıldığında PVC hatların arıza oranının AÇB hatların arıza oranından yüksek olduğu görülmektedir. PVC hatlara ait arıza oranlarının bölgeler arasında oldukça değişkenlik gösterdikleri, AÇB hatlara ait arıza oranlarının ise genel olarak daha yakın olduğu görülmektedir.

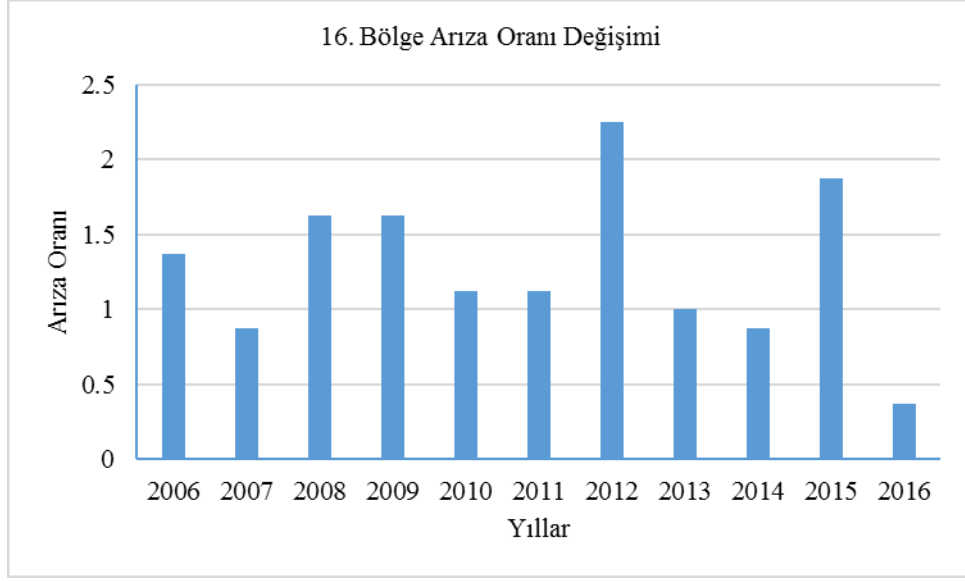
Şekil 5.14b. 16. bölge yıllık arıza oranları

Arıza oranı en yüksek olan 7. bölgede arıza oranlarının 2016 yılına kadar benzer olduğu 2016 yılında oldukça arttığı görülmüştür. 2011 yılında ise arıza yoğunluğunun oldukça düşük olduğu ve diğer yılların altında olduğu görülmektedir. 16. bölgede 2012 ve 2015 yıllarında arıza oranlarının oldukça yüksek olduğu, 2016 yılında ise minimum seviyede olduğu görülmektedir. 5. bölgede arıza oranlarının 2009 ve 2010 yıllarında fazla iken, son yıllarda ise azalma görülmüştür. 17. Bölgede oranların yıllara göre benzer olduğu 2011 ve 2016 yıllarında ise diğer yıllara göre daha düşük olduğu anlaşılmıştır.

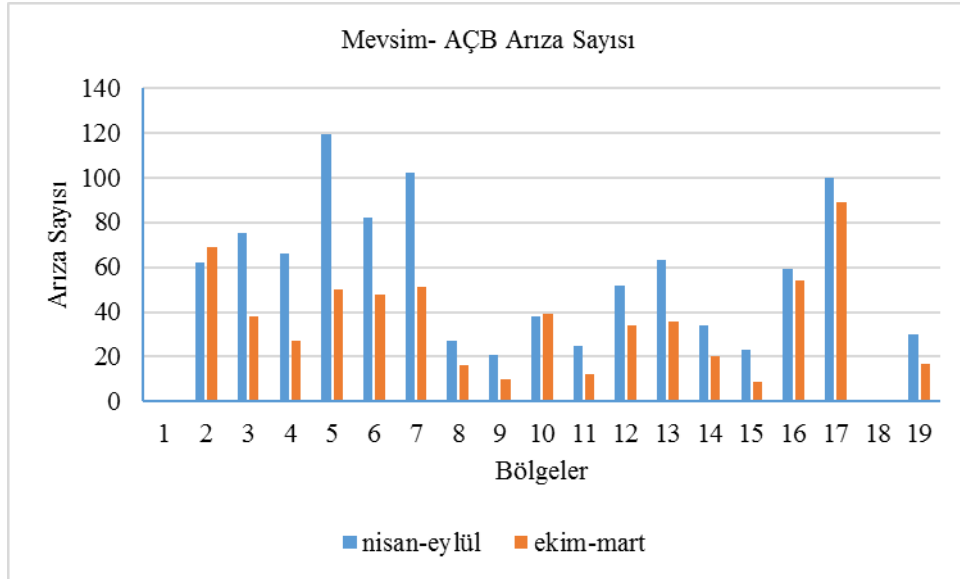
Şekil 5.24. Bölgelerdeki AÇB arıza sayılarının mevsimlere göre değişimi

Şekil 5.24 'de AÇB arızalara ait grafik görülmektedir. İkinci bölge dışında kalan bütün bölgelerde yaz aylarında meydana gelen arıza sayılarının fazla olduğu görülmektedir. İkinci bölgede ise kış aylarında arıza sayısı yüksek olsa da çok fazla fark bulunmamaktadır.

Uygulama alanında Yaz döneminde (Nisan-Mayıs-Haziran-Temmuz-Ağustos-Eylül) ve Kış döneminde (Ekim-Kasım-Aralık-Ocak-Şubat-Mart) her bir bölgede meydana gelmiş PVC ve AÇB hatlara ait toplam arıza sayıları hesaplanmış ve grafik olarak sırasıyla Şekil 5.23 ve 5.24 'de gösterilmiştir. Daha önce yapılan yıllık bazdaki çalışmada en fazla arızanın yaşandığı dönemin yaz dönemi olduğu bilinmektedir.

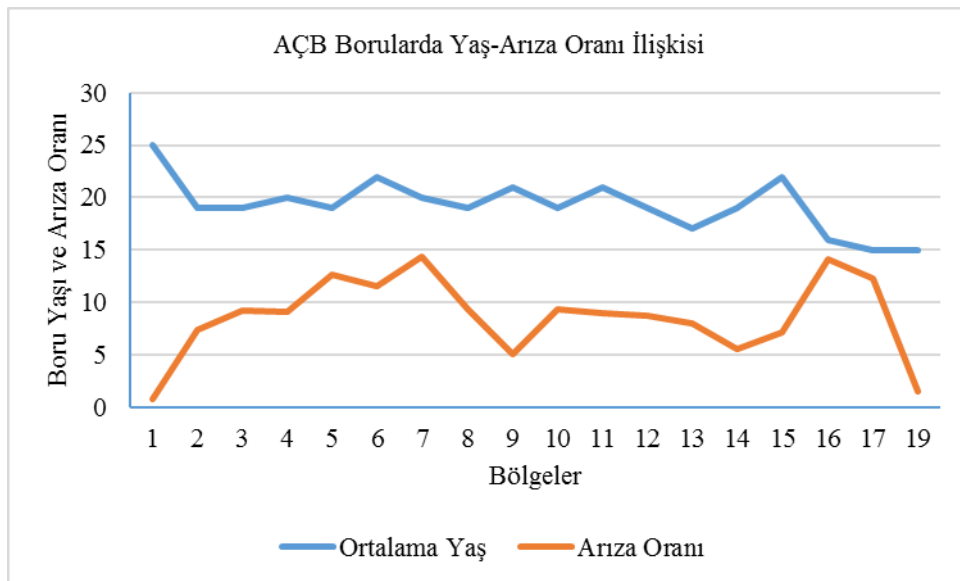
Şekil 5.33. AÇB borularda yaş ve arıza oranı ilişkisi

Arıza sayısının artmasında etkili olarak görülen unsurlardan biri borunun yaşıdır. Yaşlanan ve zamanla yıpranan borular daha kolay arızalanmaktadır. Şebekede kullanılan boru cinslerine göre yaş faktörü etkili olabilmektedir. Çalışma kapsamında her bir bölgedeki PVC ve AÇB boru cinslerinde ayrı ayrı ortalama boru yaşı hesaplanmış ve bölgelerde meydana gelen arıza oranları ile kıyaslanarak Şekil 5.32 ve Şekil 5.33 elde edilmiştir.

PVC borularda boru yaşı ile arıza oranları tamamen paralel olmasa da orantılı hareket ettikleri görülmüştür. AÇB borularda ise genel olarak boru yaşı ile arıza oranı arasında doğru orantı olduğu görülmüştür.

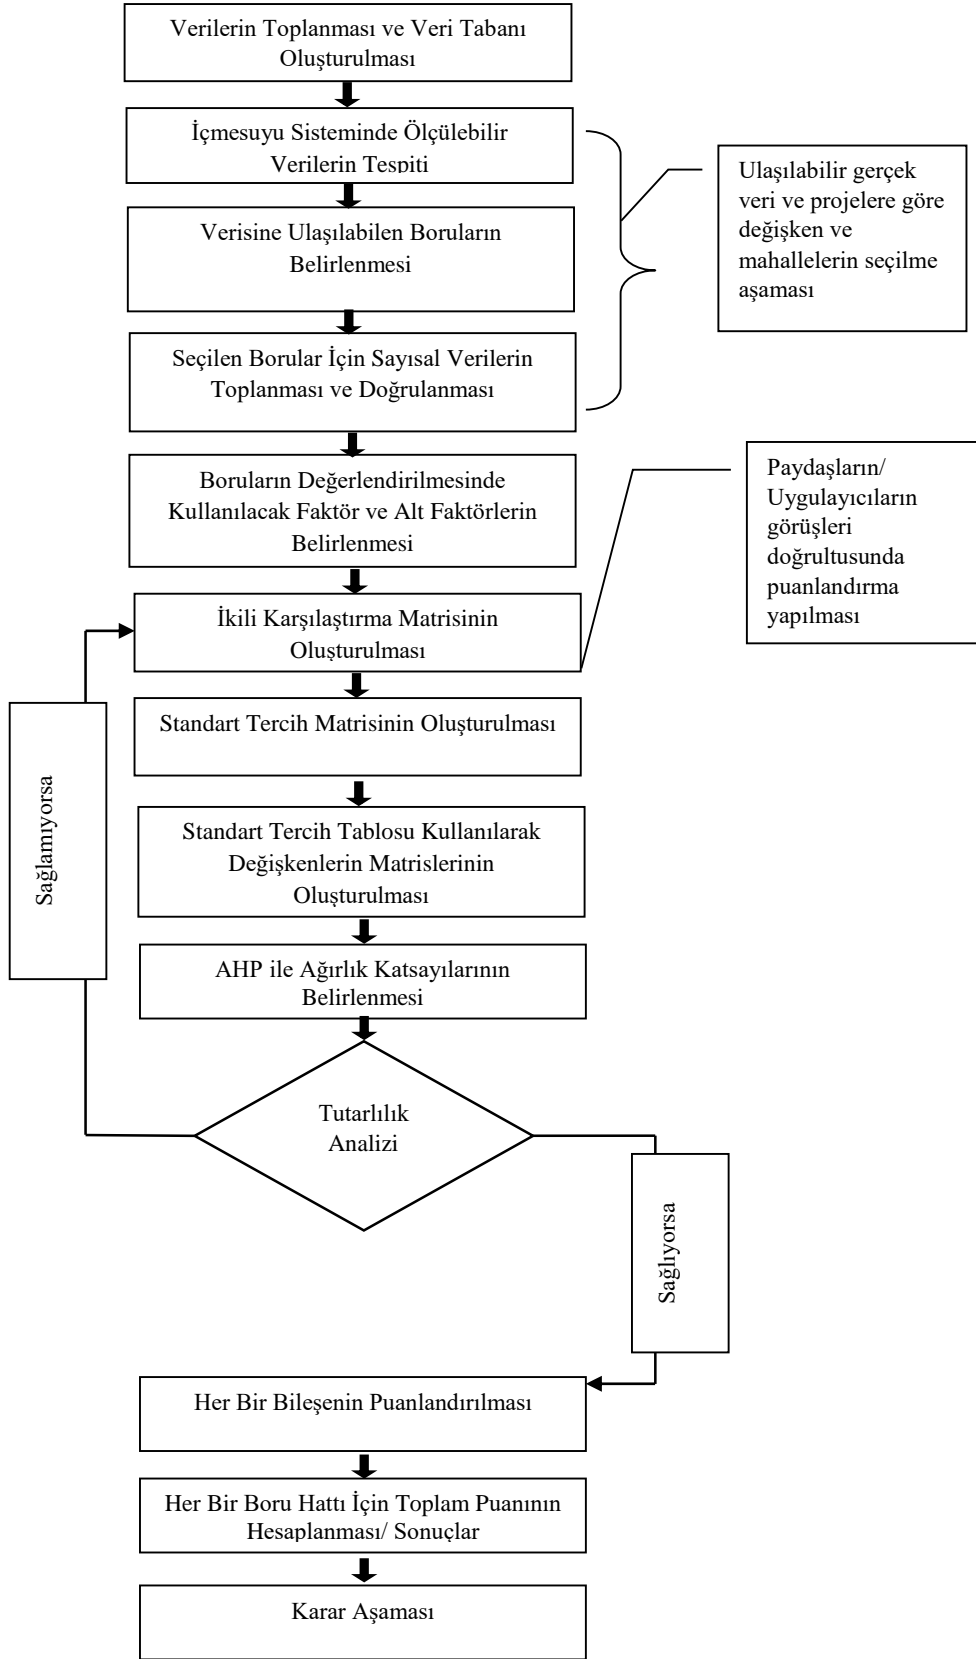
Şekil 6.1. İçme suyu borularının yapısal olarak değerlendirilmesi için akış diyagramı

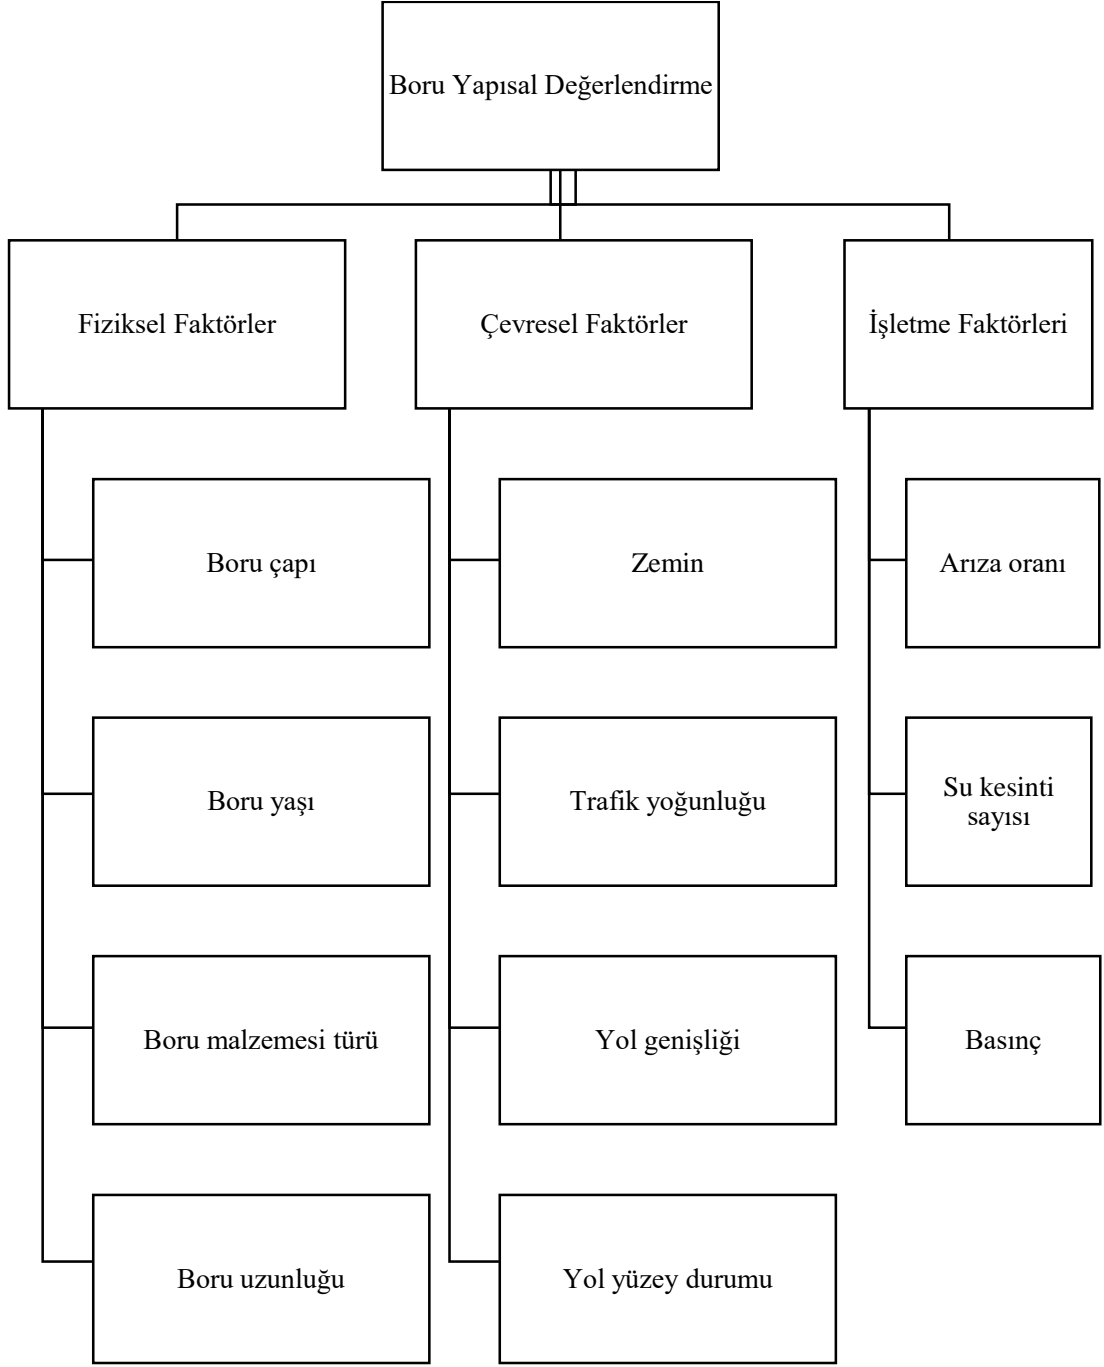
Şekil 6.2. Boruların yapısal olarak değerlendirilmesi için hiyerarşik yapı

Bu çalışmada içme suyu dağıtım sistemlerinde hizmet veren boruların yapısal olarak değerlendirilmesi amacıyla oluşturulan hiyerarşik yapı oluşturulmuş ve Şekil 6.2 'de gösterilmiştir. Şekil 6.2 'de verilen hedefin gerçekleştirilmesi ve boruların yapısal durumunun ortaya konulması için tüm faktörlerin ağırlıklarının belirlenmesi gerekmektedir. Bunun için genelde alt yapı alanında faaliyet gösteren kurumlarda çalışan uygulayıcıların görüşleri temel alınmaktadır.
