**ASENKRON MOTOR ROTOR ARIZLARININ MODELLENMESİ,
SİMULASYONU VE ANALİZİ**

YÜKSEK LİSANS TEZİ

İmran EKİNCİ

Elektrik-Elektronik Mühendisliği Anabilim Dalı

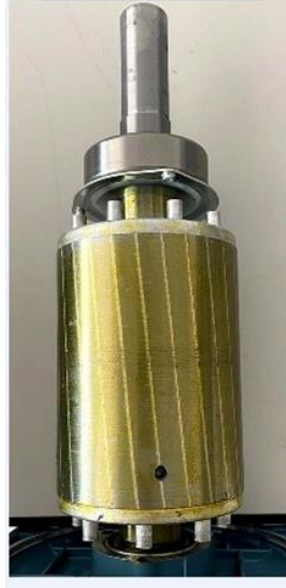
Şekil 2.1 : Bir kırık rotor çubuğu arızasının görünümü.

Rotor arızaları Şekil 2.1’de görüldüğü üzere herhangi bir yerden rotor çubuklarında bir veya birkaçında kırıklar/çatlaklar sebebiyle oluşmaktadır. Rotor çubuğundaki kırıklar aşırı akımda çalışma, aşırı yük dalgalanması, malzeme deformasyonu, sıcaklık mekanik zorlanmalar gibi sonuçlardan oluşmaktadır. Kırık rotor çubuk arızasında sağlıklı çalışan bir motordan farklı olarak motor performansında bozulmalar meydana gelmektedir. Arızadan kaynaklı oluşan bozulmalar motor harmoniklerinde dalgalanmalara yol açmaktadır. Sağlıklı motor harmonikleri ile karşılaştırıldığında arıza harmoniklerinin değerinin oldukça yüksek seviyelere çıktığı görülmektedir.

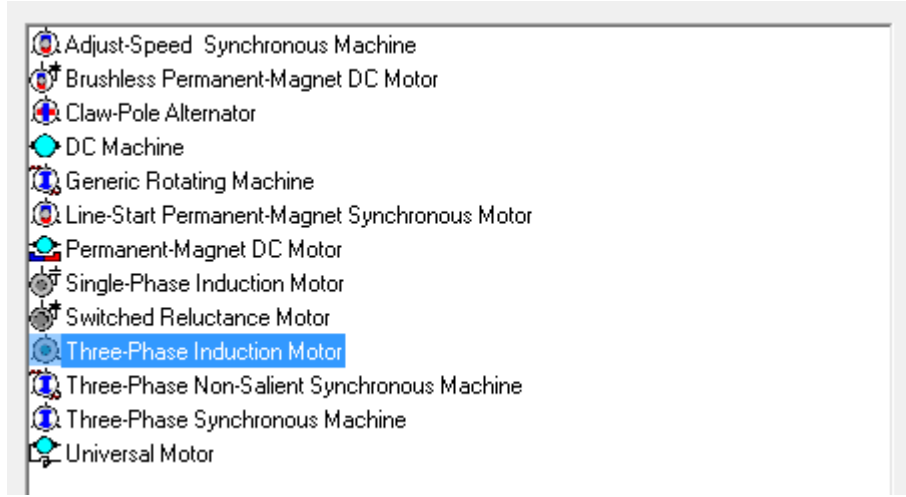
Şekil 3.1: Motor modelinin belirlenmesi

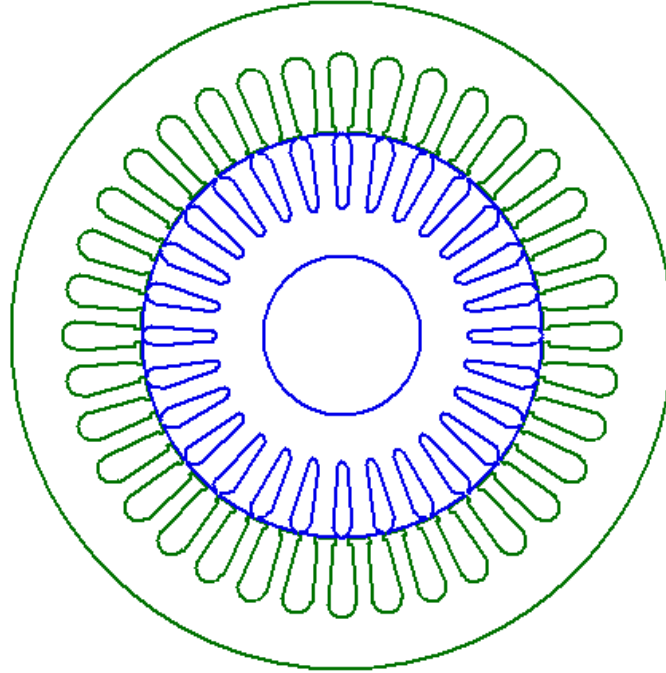
Şekil 3.3: Motorun RMXprt'da görünümü

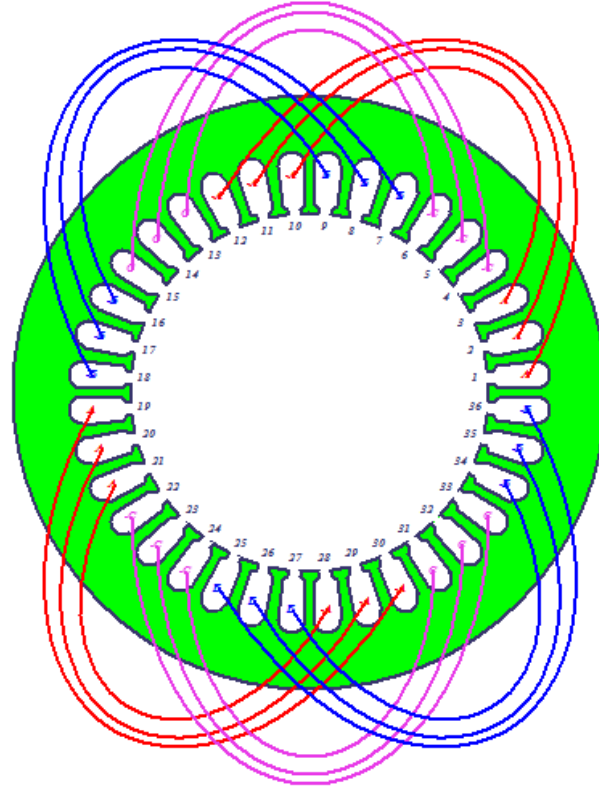
Şekil 3.4: Stator sargı düzeni

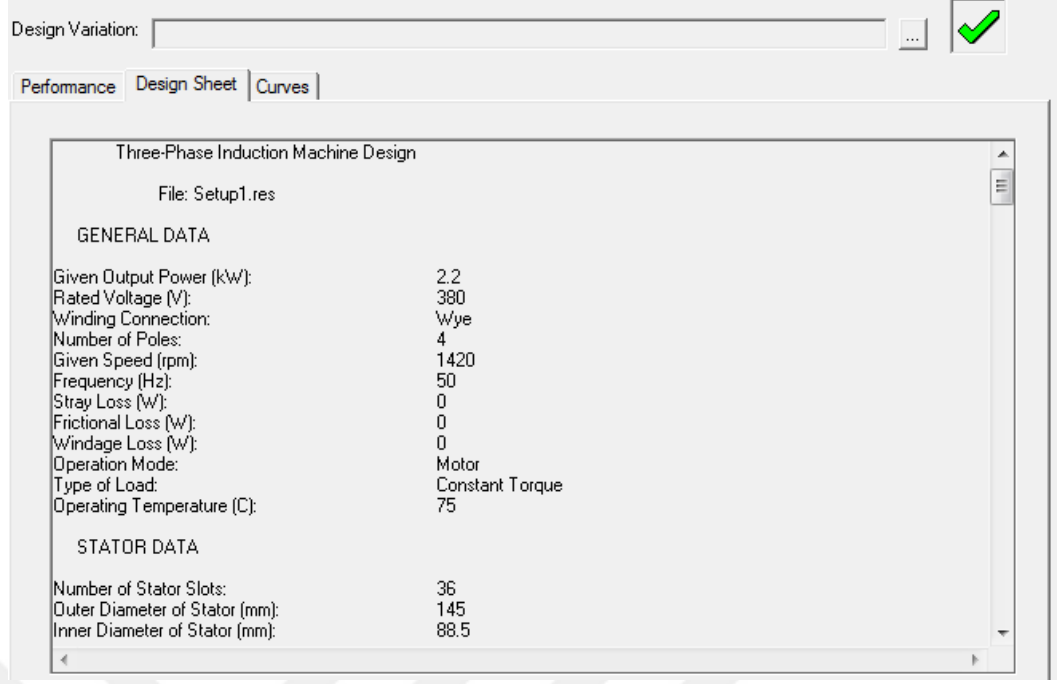
Şekil 3.5: Motor performans özellikleri

Motor performansını değerlendirmek için *Analysis* kısmına gelerek sağ tıklayıp *Add Solution Setup* dedikten sonra *Setup* oluşturup buradan tekrar sağ tıklayarak *Analysis* tuşuna basılarak motor analiz edilir. Analiz işlemi bittikten sonra motor performans özelliklerini görmek için *Setup* sekmesi altında bulunan *Performance* tuşuna basılır. Buradan motor performans sonuçlarına ulaşılmaktadır. Motora ait performans özellikleri Şekil 3.5'te verilmiştir.

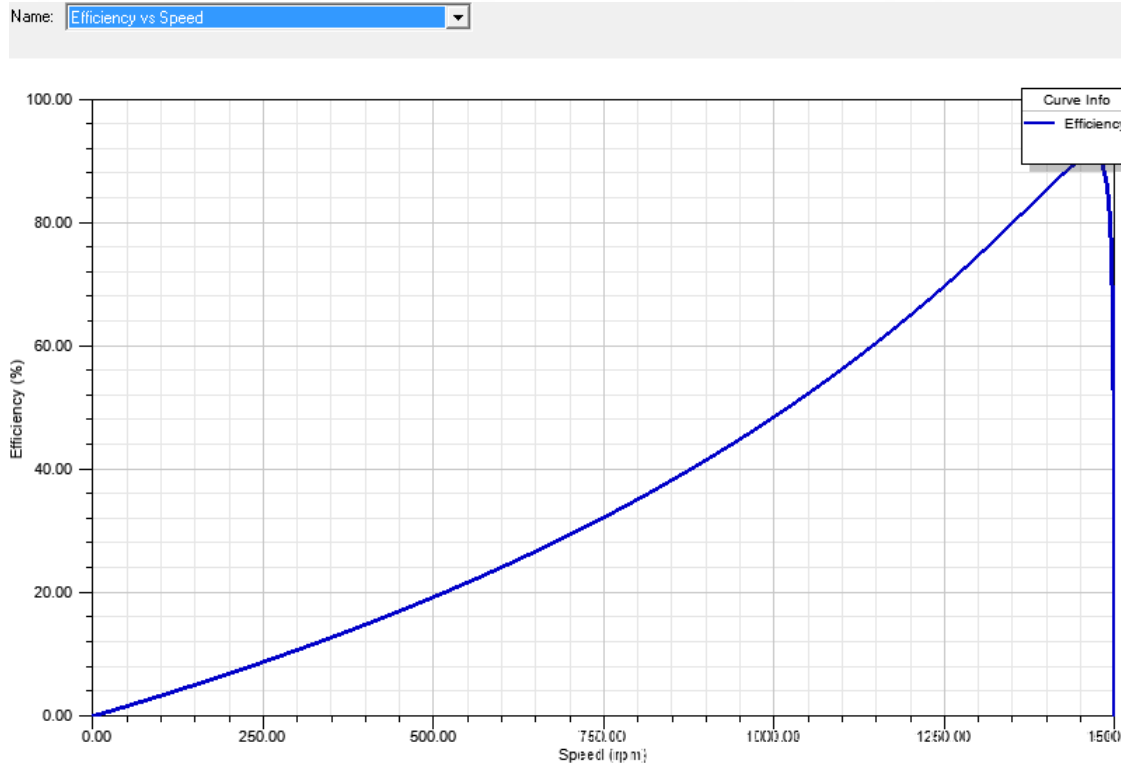
➤ Motor performans özelliklerine ek olarak motora ait verim-hız, akım-hız ve farklı durumların grafiklerine ulaşılabilmektedir. Şekil 3.6’da Motorun verim-hız grafiği verilmiştir. Görüldüğü gibi tam yük çalışmada 1420 rpm’de motor %87 verimde çalışmaktadır.

Şekil 3.6: Motor veriminin hıza göre değişimi

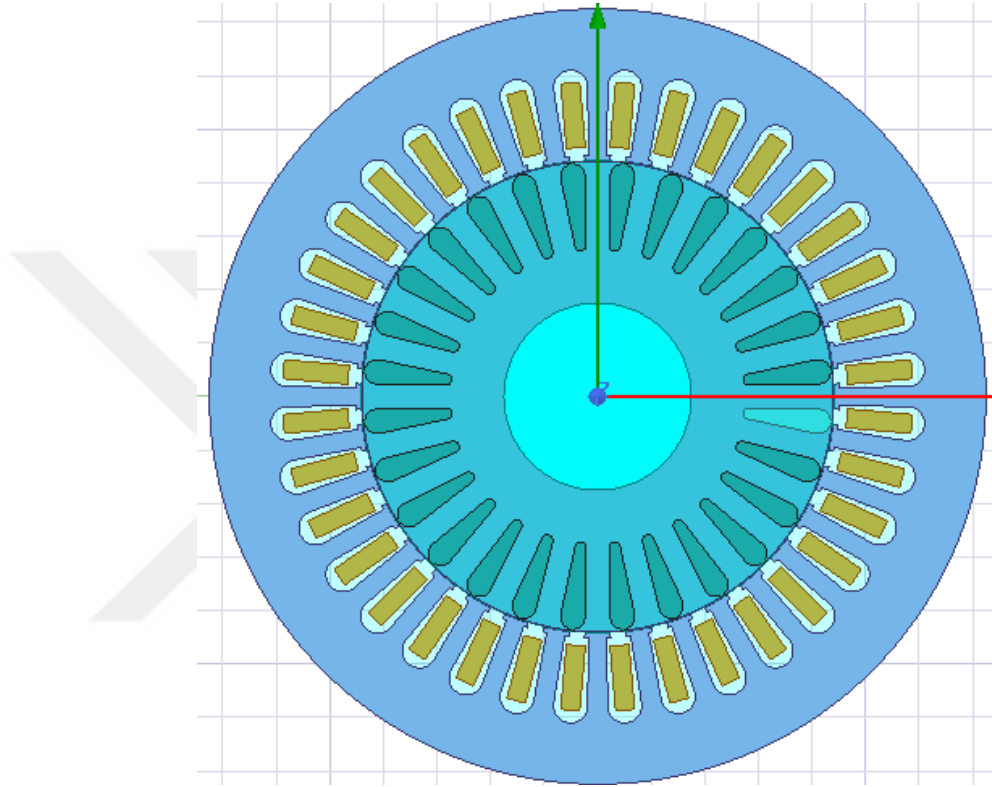
Şekil 3.7: Asenkron motorun 2D boyutlu görüntüsü

- Motorun 2D boyutlu görüntüsü Şekil 3.7'de verilmiştir.

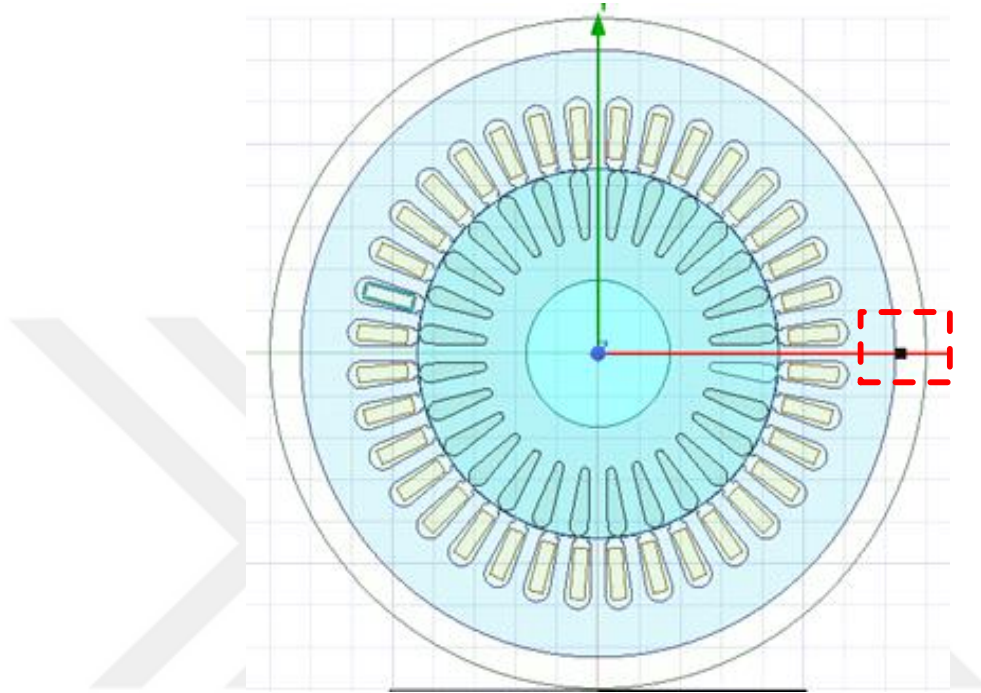
Şekil 3.8: Motor durumuna göre $\alpha=0^\circ$ konumunda sensör

- İlk olarak modellenecek sensörün konumu belirlenir. Sensör modellenirken gerçek hayatta kullanılan fluxgate sensörü düşünülerek işlemler yapılmıştır. Şekil 3.8'de belli bir açı değerine göre yerleştirilen sensörün konumu gösterilmektedir. Sensör konumu belirlenirken açı baz alınarak $\alpha=0^0$ olacak şekilde ayarlanmıştır.

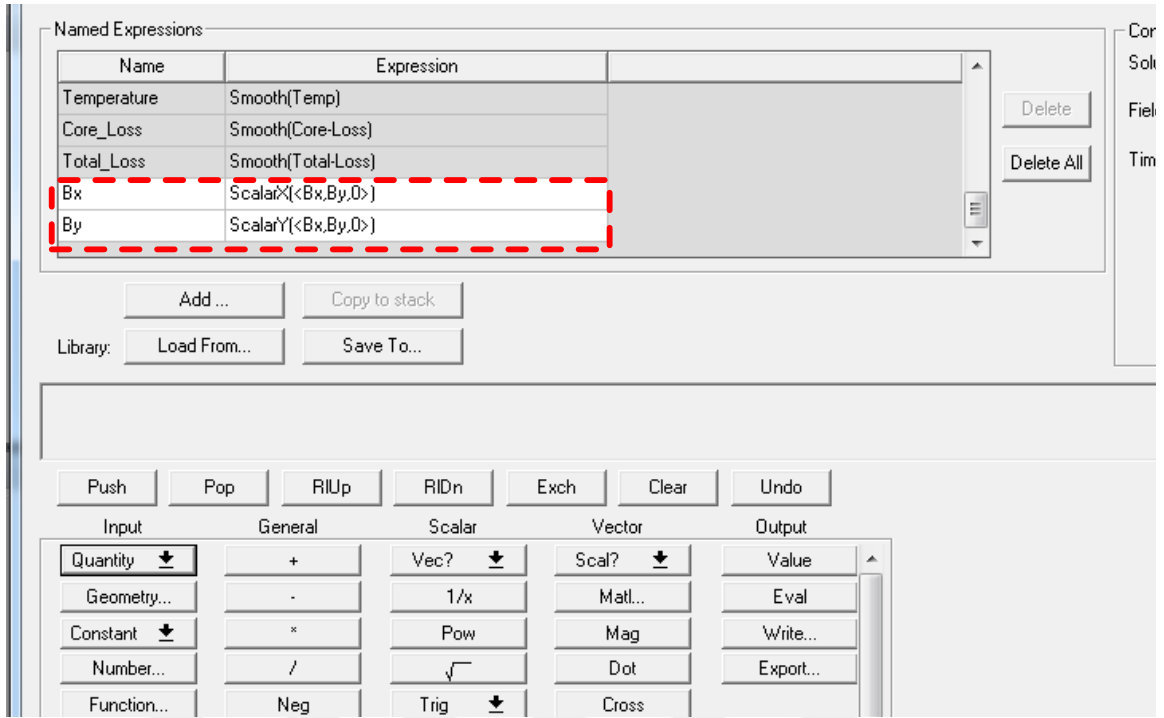
Şekil 3.9: B_x ve B_y denklemlerinin calculate kısmında oluşturulması

➤ Koordinat düzlemine göre bakılan B_x ve B_y programda *calculator* kısmında hesaplanarak işleme dahil edilmiştir (Bkz. Şekil 3.9).

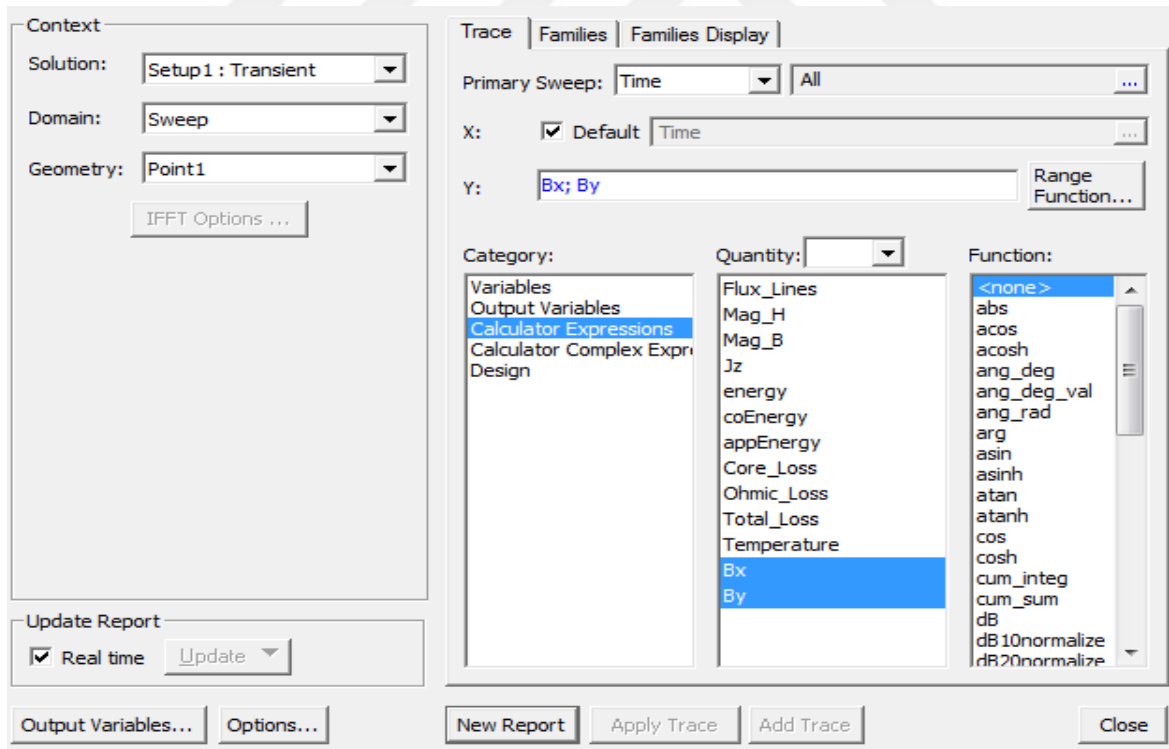
Şekil 3.10: B_x ve B_y grafik oluşturulması

➤ Denklem hesabından sonra kaçak akının grafiklerini elde etmek için sonuçların olduğu kısımda kaçak akıya ait olan B_x ve B_y değerlerinin grafikleri eklenir (Bkz. Şekil 3.10).

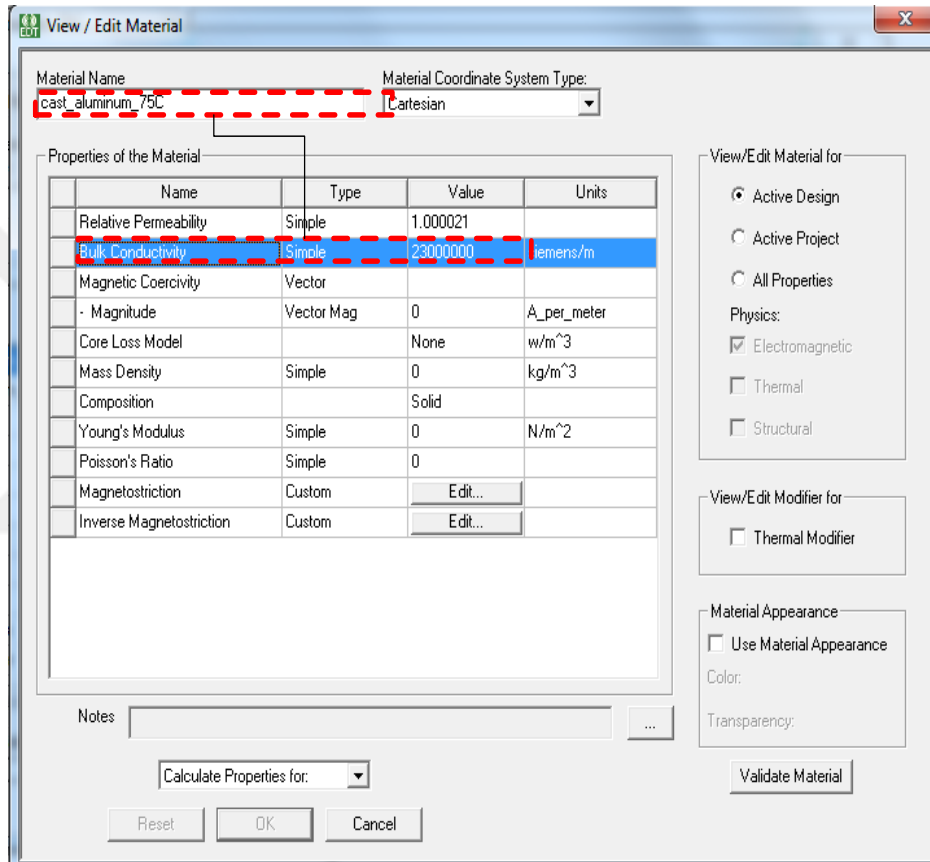
Şekil 3.11: Rotorun yapısını oluşturan maddenin iletkenlik katsayısı

➤ RMXprt kısmında girilen değerlere göre daha önce rotorun ham maddesi cast_aluminum_75C olarak belirlenmiştir. Seçilen bu madde belli bir iletkenliğe sahiptir (Bkz. Şekil 3.11).

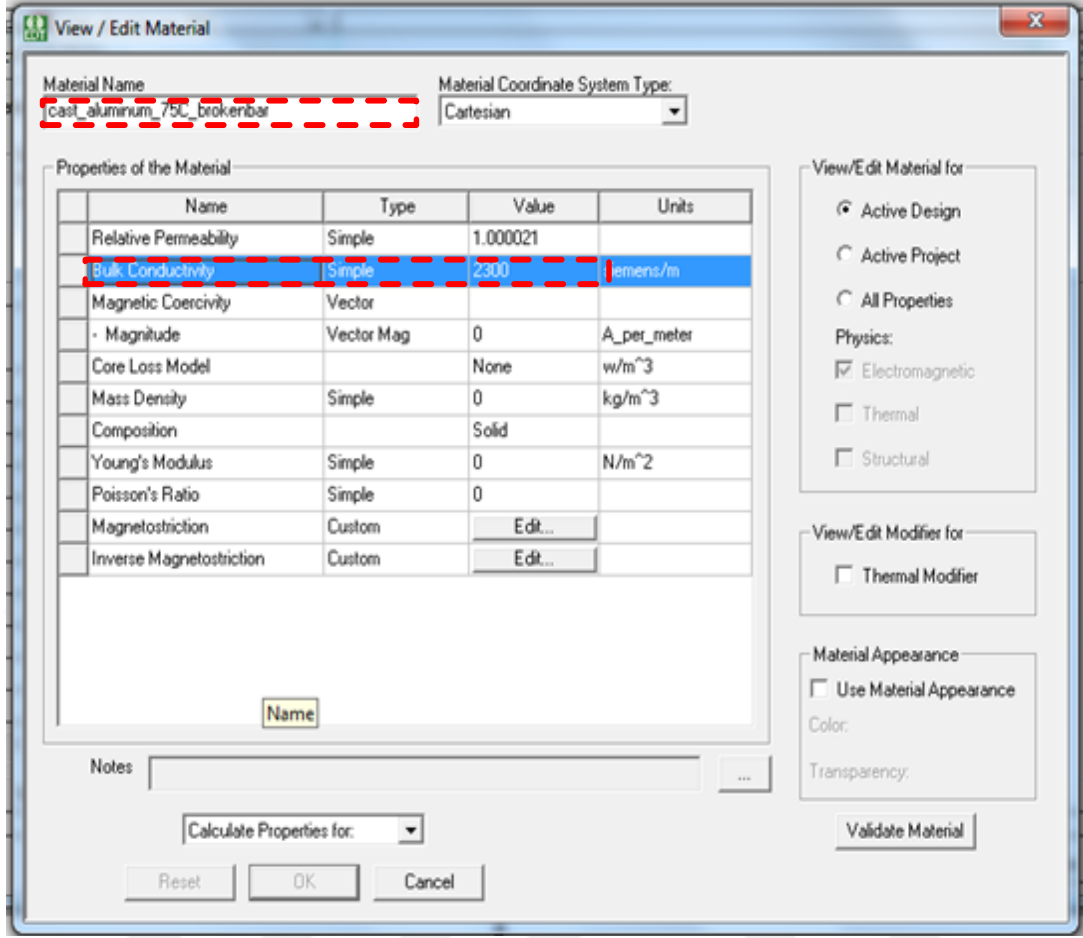
Şekil 3.12: 1000 kat değeri düşürülmüş cast_aluminum_75C iletkeni

➤ Belirlenen herhangi bir rotor çubuğun cast_aluminum_75C maddesinin iletkenlik kat sayısı 1000 kat düşürülerek gerçek hayatta kırılmış olarak kabul edilebilir. Böylece rotorun bir çubuğu kırılmış olacaktır.

➤ Şekil 3.12’de iletkenlik kat sayısı düşürülmüş ve yeniden adlandırılmış cast_aluminum_75C değeri gösterilmiştir. Burada yenilenmiş ismi cast_aluminum_75C_brokenbar olarak verilmiştir.

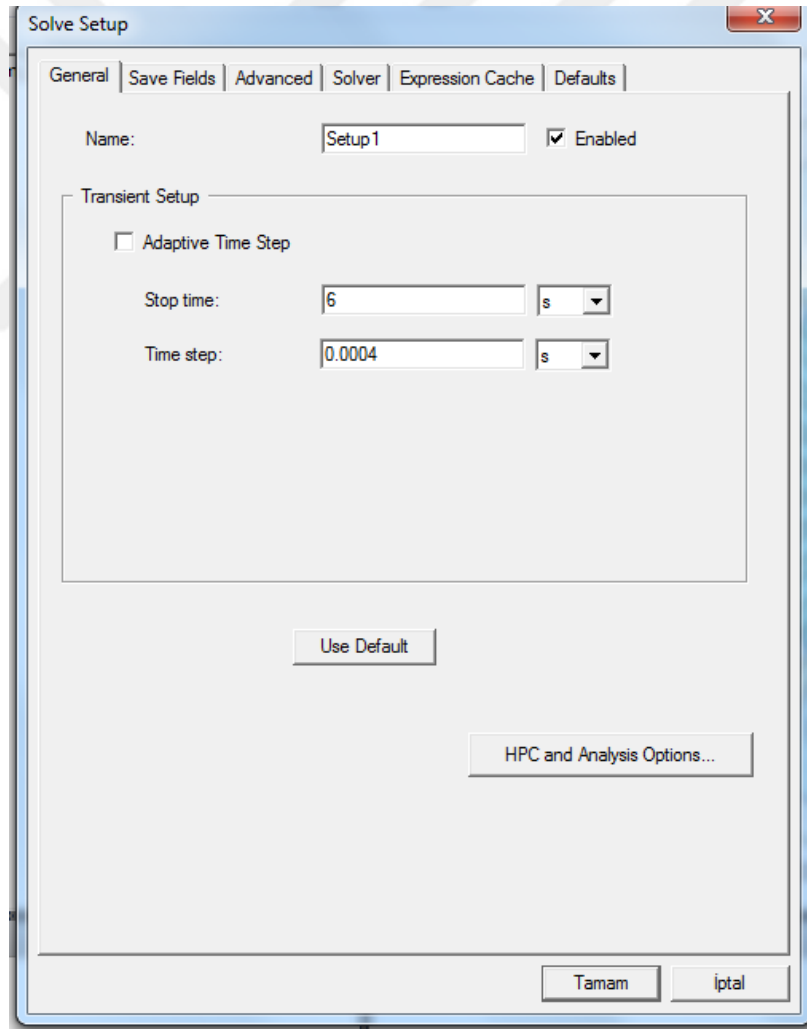
Şekil 3.13: Zaman aralığının belirlenmesi

Şekil 3.13’de zaman aralıkları belirlenmiştir. Zaman aralıkları motorun 6 saniye boyunca çalıştırılması için belirlenmiştir. Şekil 3.14’de ise manyetik alanların kaydedilmesi için Save Fields kısmında alanların başlangıç ve bitiş zamanları ayarlanmıştır.

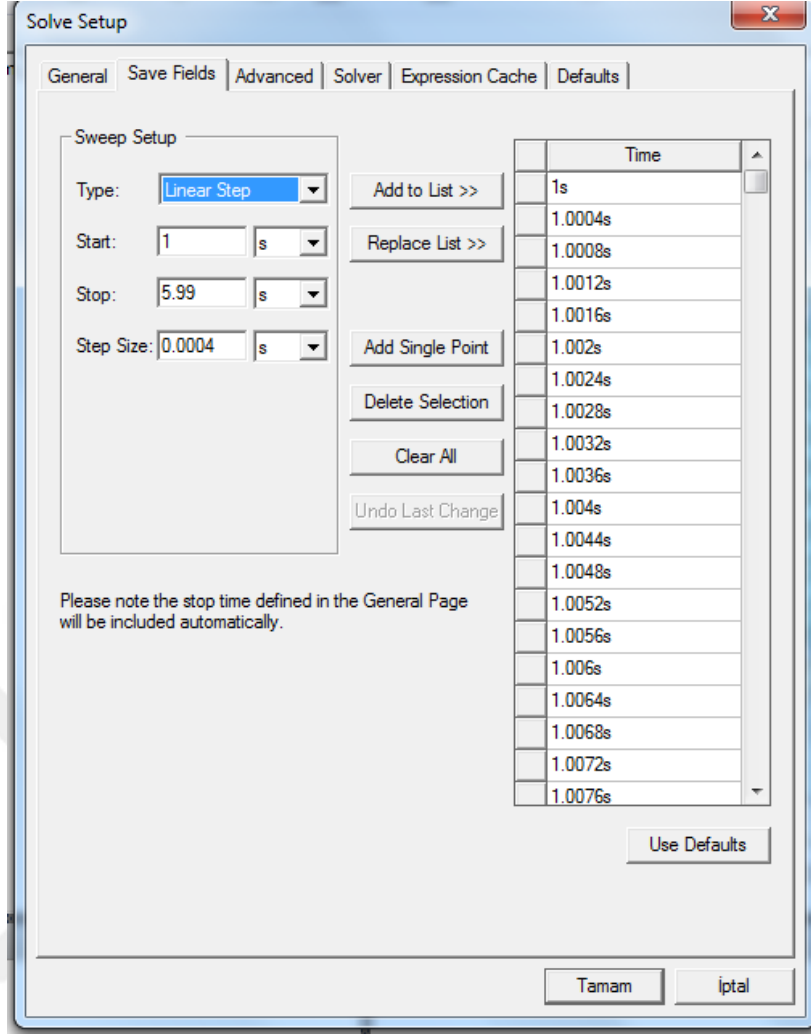
Şekil 3.14: Manyetik alanların kaydedildiği zaman dilimi

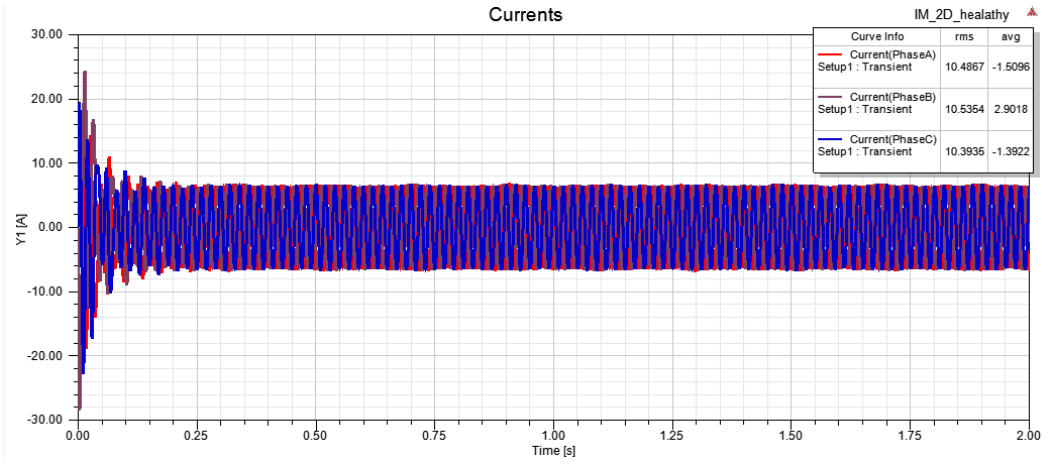
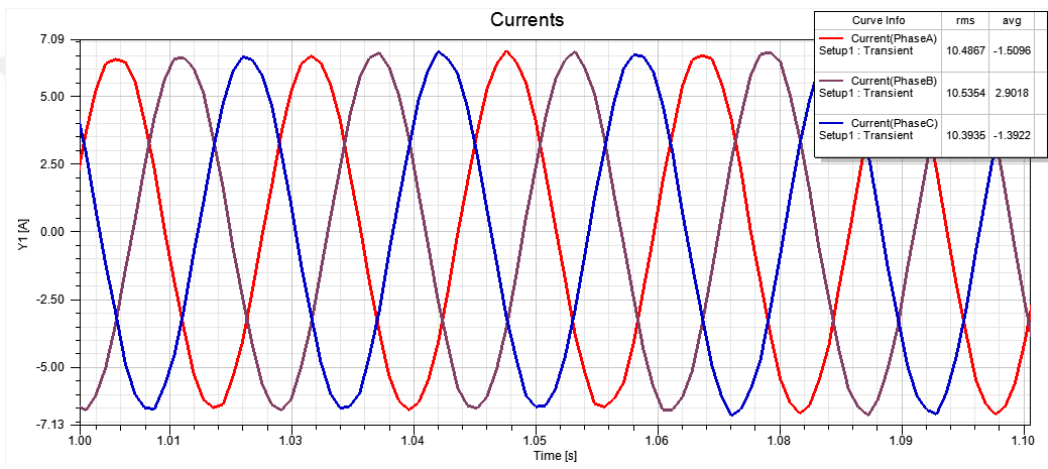
Şekil 3.15: ANSYS@Maxwell programında akım sonuçları

Alınan sonuçlar program üzerinden zamana bağlı olarak elde edilmektedir. Örnek olarak Şekil 3.15 ve 16'da sırasıyla zamana bağlı akım ve kaçak akı değişimleri gösterilmiştir.

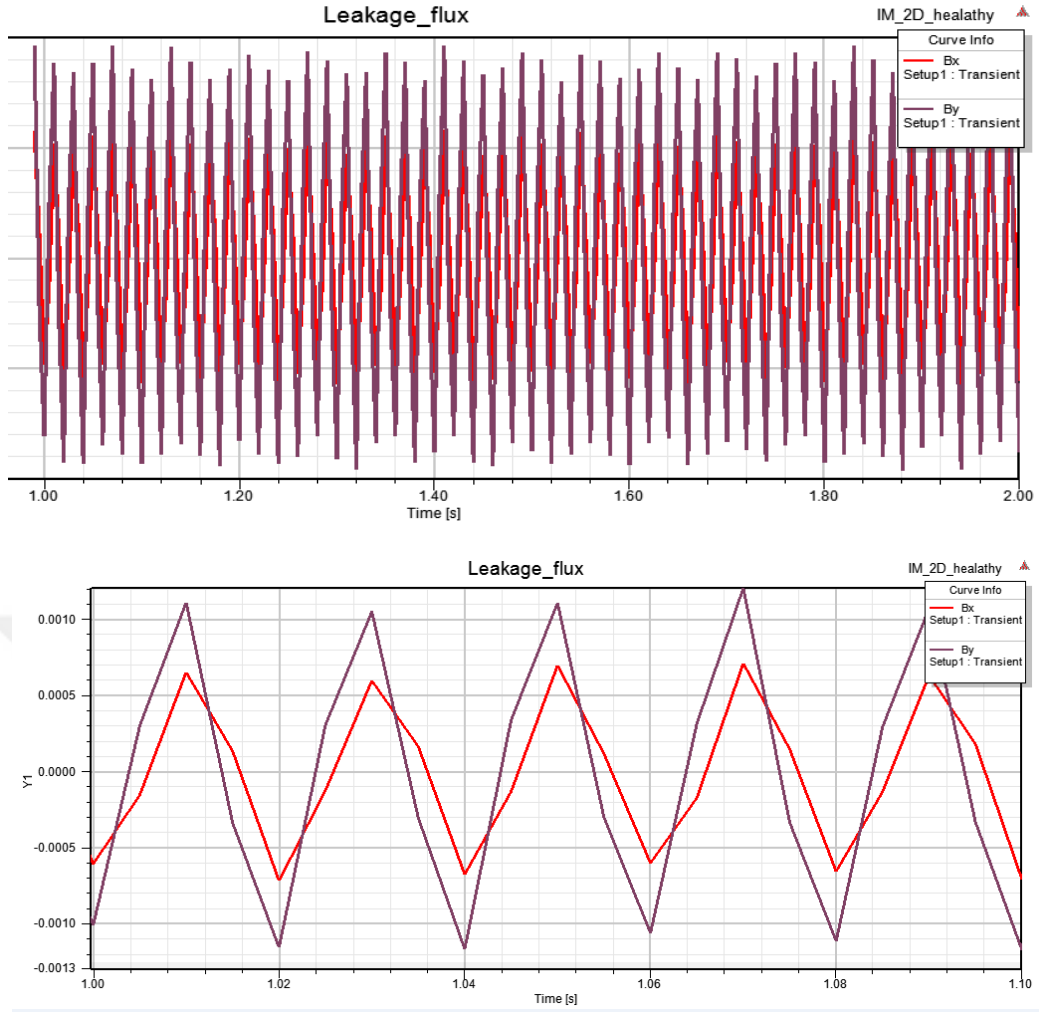
Şekil 3.16: ANSYS@Maxwell programında kaçak akı sonuçları

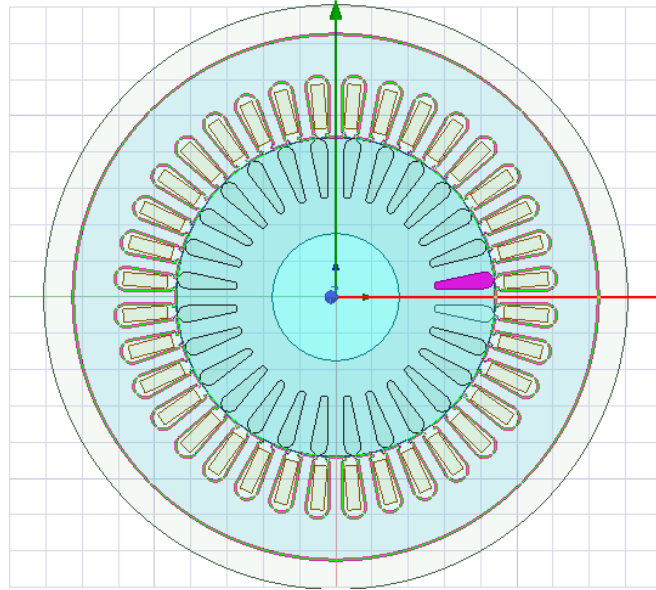
Şekil 4.1: Seçilen bir rotor çubuğunun konumu

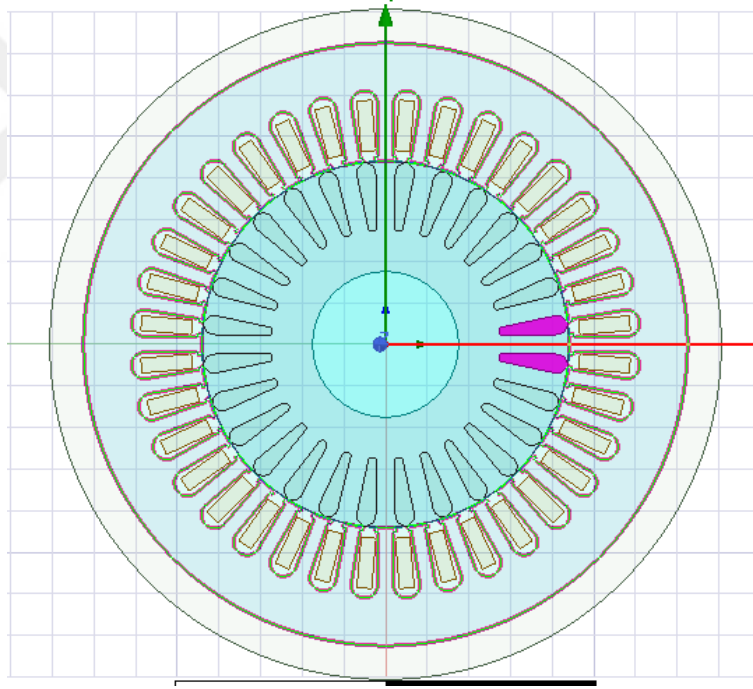
Şekil 4.4: İki rotor çubuğunun bitişik şekilde kırılması

Çubukların bitişik olarak kırılması durumunun arıza harmonikleri üzerindeki etkilerini incelemek için bitişik iki çubuğun kırılmasının simülasyonu gerçekleştirilmiştir. Şekil 4.4’de bitişik olarak seçilen iki çubuğun konumları gösterilmiştir. Rastgele seçilen bu iki çubuğun kırılması gerçek hayatta karşımıza çıkma olasılığı yüksek olduğundan detaylı analizlerin yapılması önemlidir. Simülasyonlar farklı yüklerde gerçekleştirilmiştir. Analiz sonuçları farklı konumlara yerleştirilen sensörlerden alınan bilgiler doğrultusunda değerlendirilmiştir. Sensörlerin farklı konumlara yerleştirilmesinde amaç; bitişik olarak kırılan çubukların farklı noktalardaki akı değişimini ayrıntılı olarak incelemek ve arıza analizi yöntemine farklı bir bakış açısı kazandırmaktır. Şekil 4.5’te sensörlerin yerleştirildiği konumlar verilmiştir.

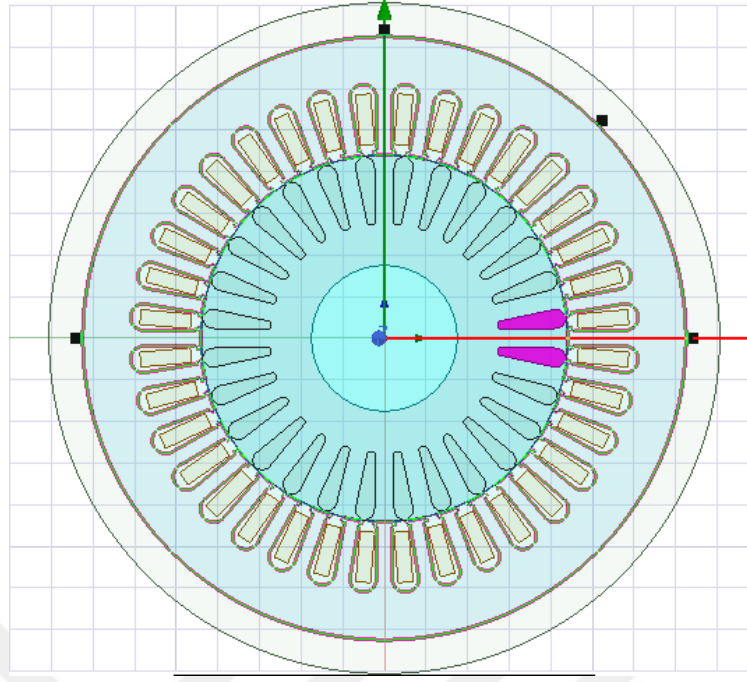
Şekil 4.5: Bitişik kırık rotor çubukları ve sensör konumları

Konumlar belirlenirken ilk olarak modellenen sensörün bulunduğu $\alpha=0^0$ konumunu referans alınmış ve $\alpha=0^0$, $\alpha=45^0$, $\alpha=90^0$ ve $\alpha=180^0$ açısal konumları için analizler yapılmıştır. Şekil 4.5’de yerleştirilen sensörlerin benzetim programı üzerindeki konumları gösterilmiştir. Analizler farklı yükler altında her sensör için ayrı ayrı yapılmıştır. Elde edilen sonuçlar değerlendirilerek bitişik kırık rotor çubuğu arızası olduğunda akım ve kaçak akıda meydana gelen değişime bakılmıştır.

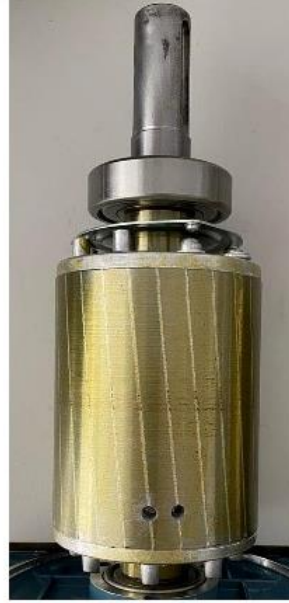
Şekil 4.6: İki bitişik(komşu) rotor çubuğu

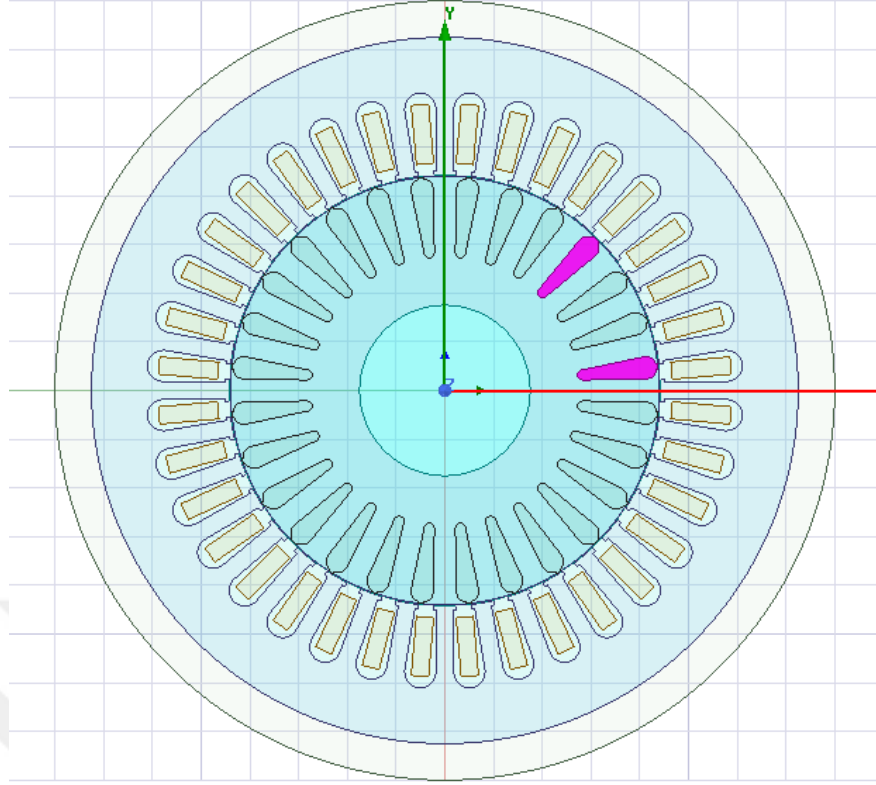
Şekil 4.7: Yarım kutup aralıklı iki kırık rotor çubuğu

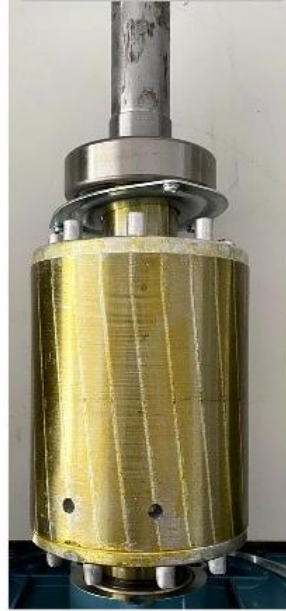
Şekil 4.8: Yarım kutup aralıklı kırılmış rotor çubukları

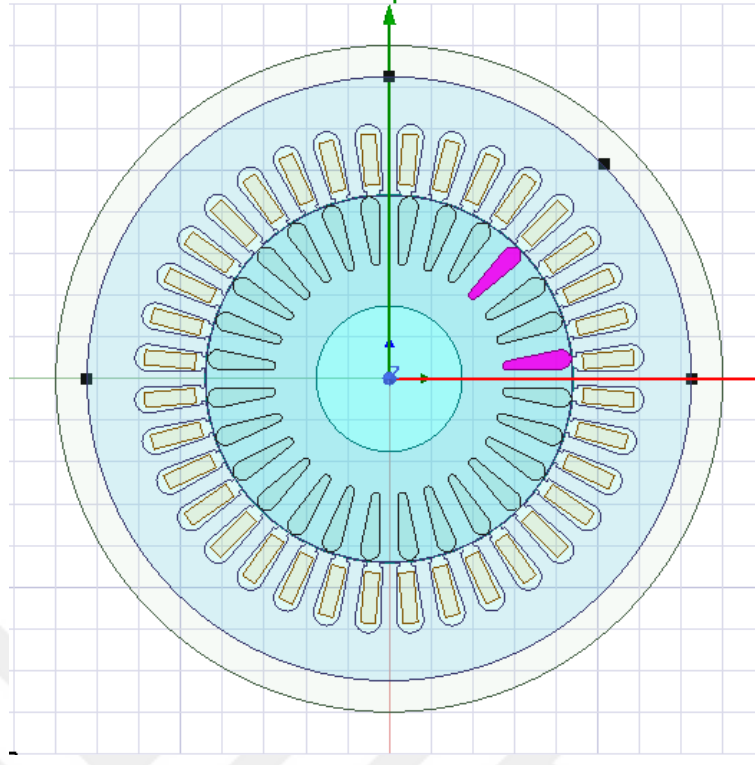
Şekil 4.9: Yarım kutup aralıklı rotor çubukları ve sensör konumları

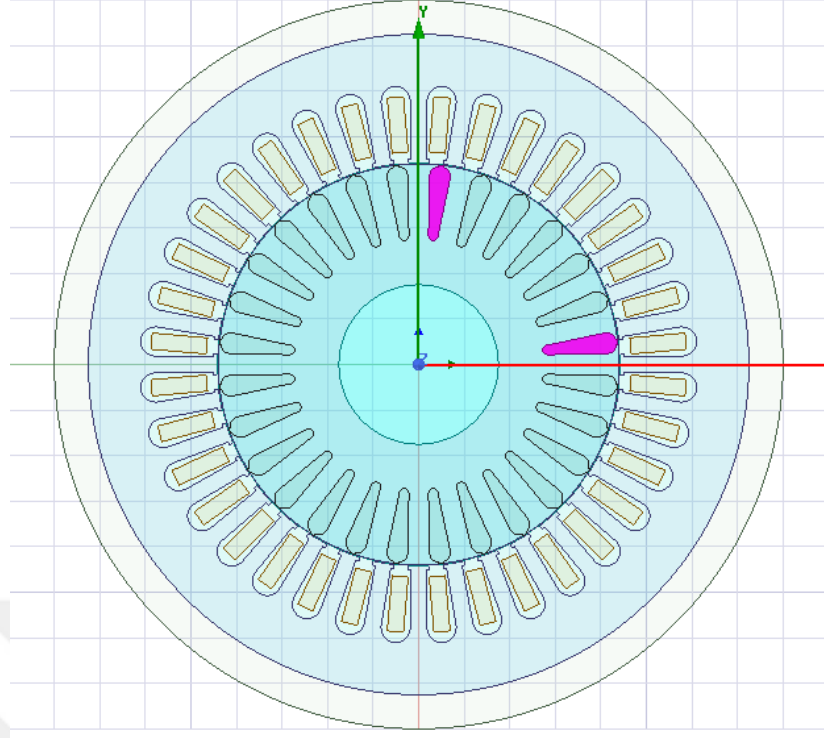
Şekil 4.10: Tam kutup aralıklı rotor çubukları

Tam kutup aralığında bulunan rotor çubuklarının tespiti yarım kutup aralığındaki işlemlerden yola çıkarak yapılmıştır. 1 ve 7 numaralı çubuklar kırılarak tam kutup aralığında iki rotor çubuğu kırılması arızası oluşturulmuş ve simülasyonlar gerçekleştirilmiştir. Analiz sonuçları sonuç kısmında ayrıntılı olarak ele alınmıştır.

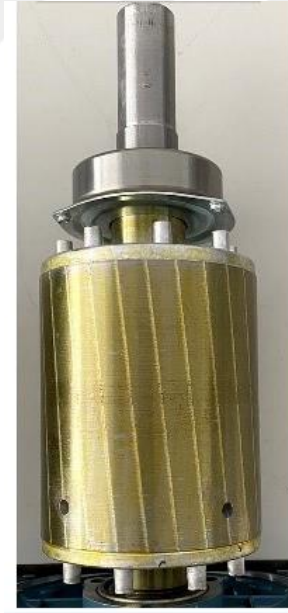
Şekil 4.11: Tam kutup aralıklı kırık iki rotor çubuğu

Şekil 4.11’de tam kutup aralığında belirlenen çubukların, gerçek hayatta arızaların oluşmasında motor rotoru üzerinde nasıl görülebileceğinin şekli verilmiştir. Şekil 4.12’de ise tam kutup aralığında bulunan rotor çubukları ve sonuçların değerlendirilmesi için motor çevresine yerleştirilmiş sensör konumlarına yer verilmiştir.

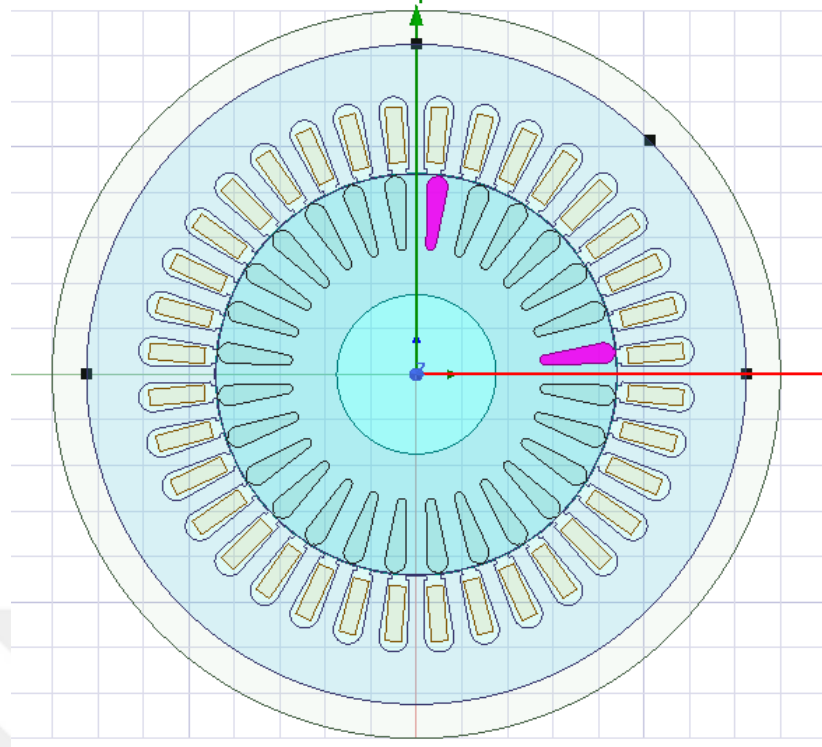
Şekil 4.12: Tam kutup aralıklı kırık rotor çubukları ve sensör konumları

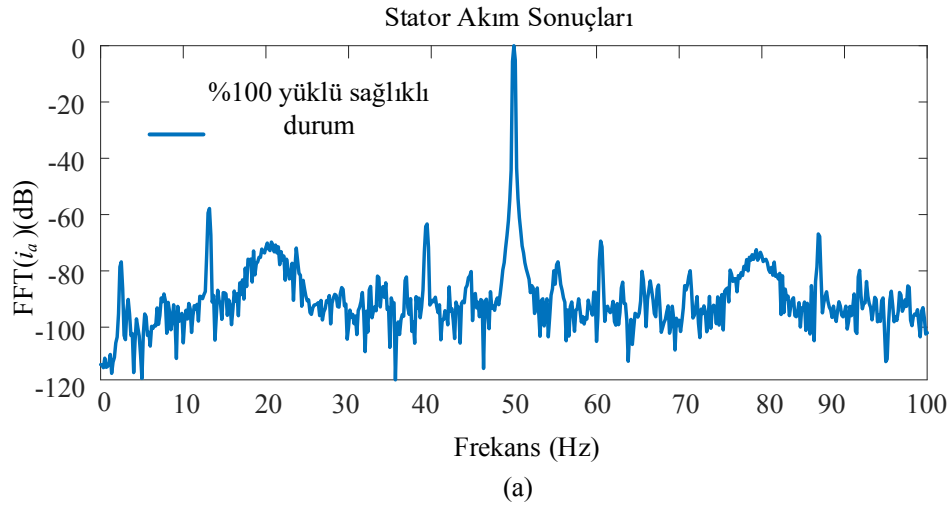
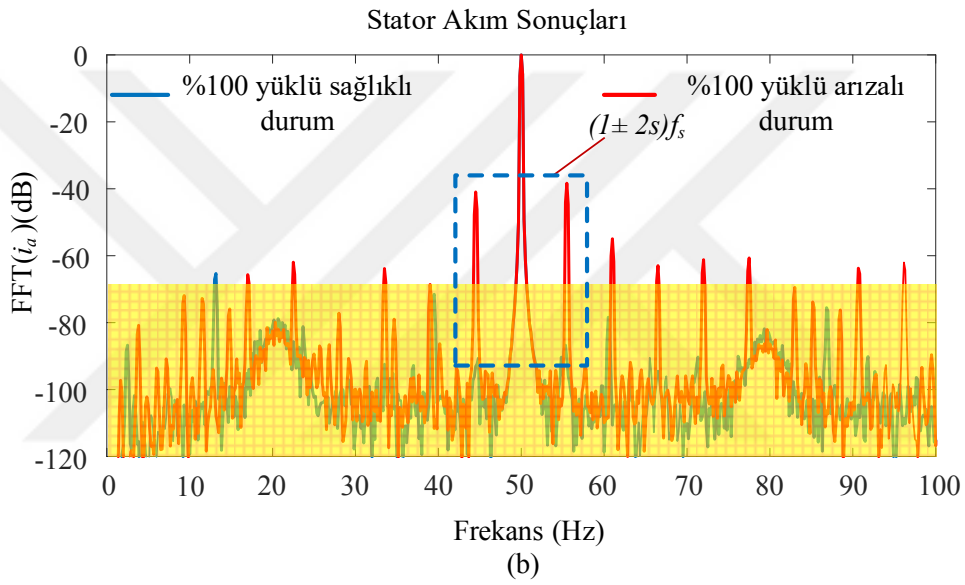
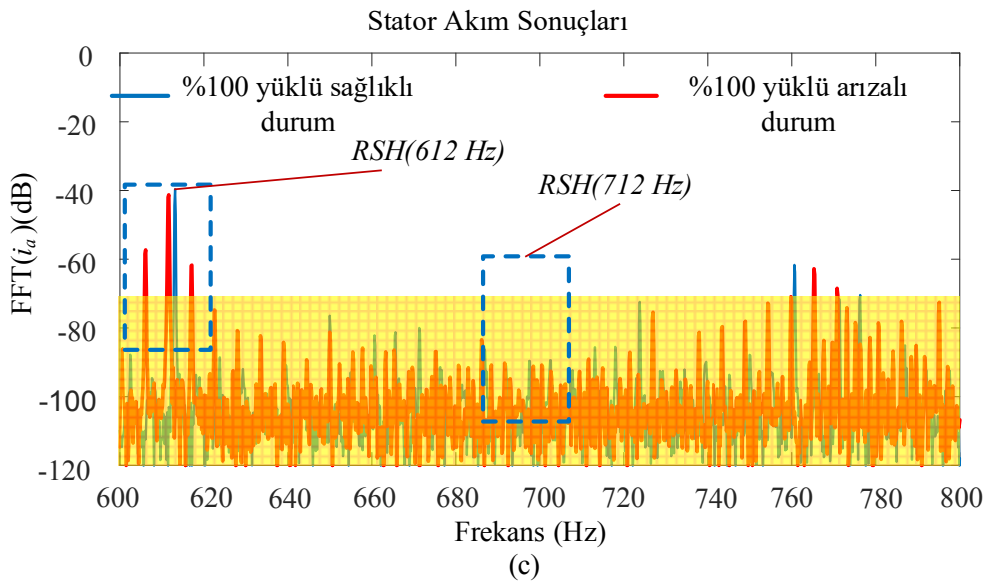
Şekil 5.1: Tam yükte bir kırık rotor çubuğu arızası akım sonuçları a) Sağlıklı durum b) Arızalı durum c) RSH sonuçları

Şekil 5.1'de sağlıklı ve bir kırık rotor çubuk arızalı durumlara ait akım sinyallerinin değişimi sunulmuştur. Şekil 5.1'de açıkça görüldüğü üzere temel frekansın yan bantlarında kırık rotor çubuğu arıza sinyalleri akım sonuçlarında ortaya çıkmıştır. Arızalı ve sağlıklı durum arasında doğru bir kıyaslama yapılabilmesi amacı ile sonuçlar sağlıklı ve arızalı durum için ayrı ayrı verilmiştir. Harmonikler incelendiğinde, tam yük çalışma koşullarında ($n_m=1420$ rpm, $s=0.055$) arıza durumunda temel frekansın yan bantlarında stator akımında $(1-2s)f_s$ (45.5 Hz) ve $(1+2s)f_s$ (55.5 Hz) arıza harmonikleri görülmüştür.

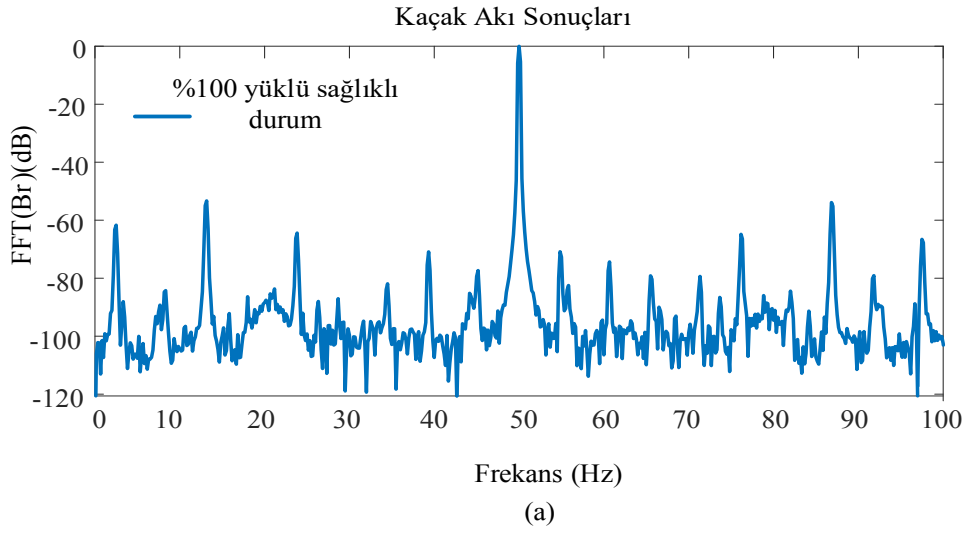
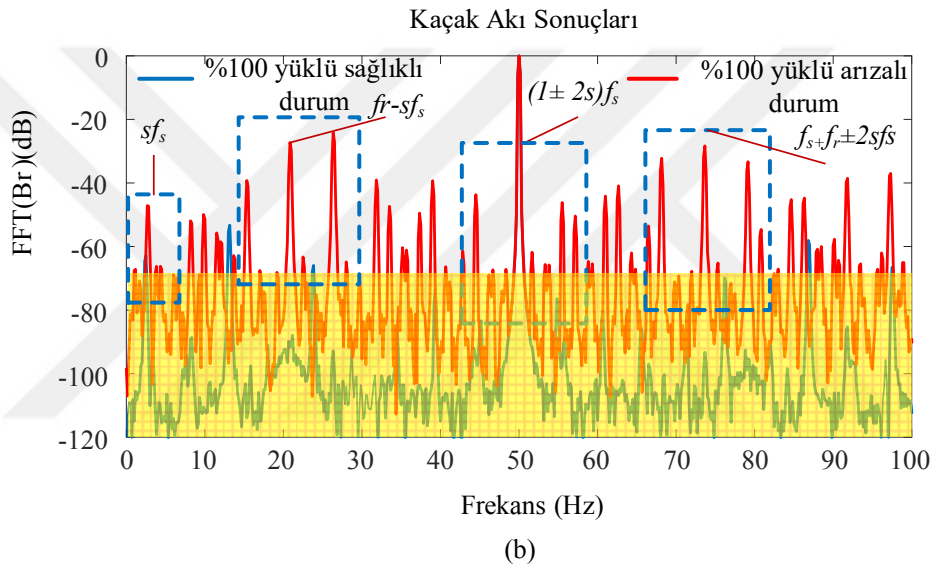
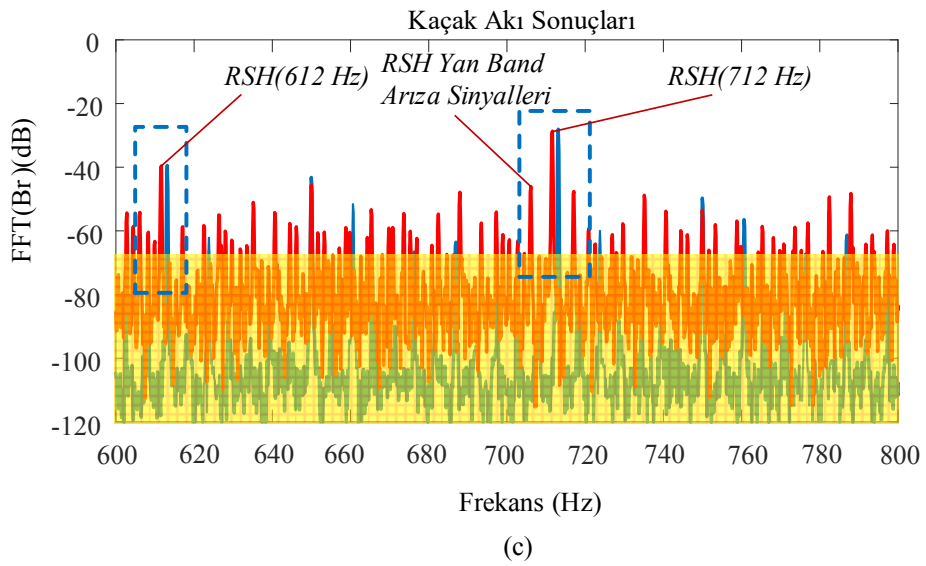
Şekil 5.2: Tam yükte bir kırık rotor çubuğu arızası kaçak akı sonuçları a) Sağlıklı durum b) Arızalı durum c) RSH sonuçları

Frekans incelemesinde, kaçak akıda başka arıza sinyallerinin olma ihtimalinden dolayı kaçak akı spektrumu da detaylı olarak incelenmiştir. Kaçak akı incelemesi yapılırken aynı durumlar üzerinde durulmuştur. Bir rotor çubuğunun kırılması ile oluşan arızanın boyutunun motora yerleştirilen fluxgate sensörlerden elde edilen kaçak akı sonuçları *ANSYS@Maxwell* programından alındıktan sonra Matlab programında FFT alınarak incelenmiştir. Kaçak akı incelenirken öncelikle temel frekansın yan bant sinyallerine bakılmıştır. Asenkron motorun arıza analiz aşamasında kırık rotor çubuğu için stator akımı ve kaçak akı sonuçları arasında farklar olduğu ortaya çıkmıştır. Şekil 5.2’de bu durumun tam yük altında sağlıklı ve arızalı sonuçlarına bakılmıştır. Sinyal karşılaştırılması yapılırken temel frekansın yan bantlarında bulunan arıza harmoniklerinin dışında literatürde var olan farklı arıza sinyallerinin kaçak akıda ortaya çıktığı gözlemlenmiştir. Grafikler ayrıntılı olarak ele alındığında $sf_s, f_r - sf_s$ ve $f_s + f_r \pm 2sf_s$ arıza sinyallerinin belirgin olduğu görülmüştür. Tam yük altında alınan sonuçlarda akım grafiğinde olmayan ama kaçak akı incelemesi sonunda bulunan farklı arıza sinyalleri görülmüştür.
