**ASENKRON MOTOR ROTOR ARIZLARININ MODELLENMESİ,
SİMULASYONU VE ANALİZİ**

YÜKSEK LİSANS TEZİ

İmran EKİNCİ

Elektrik-Elektronik Mühendisliği Anabilim Dalı

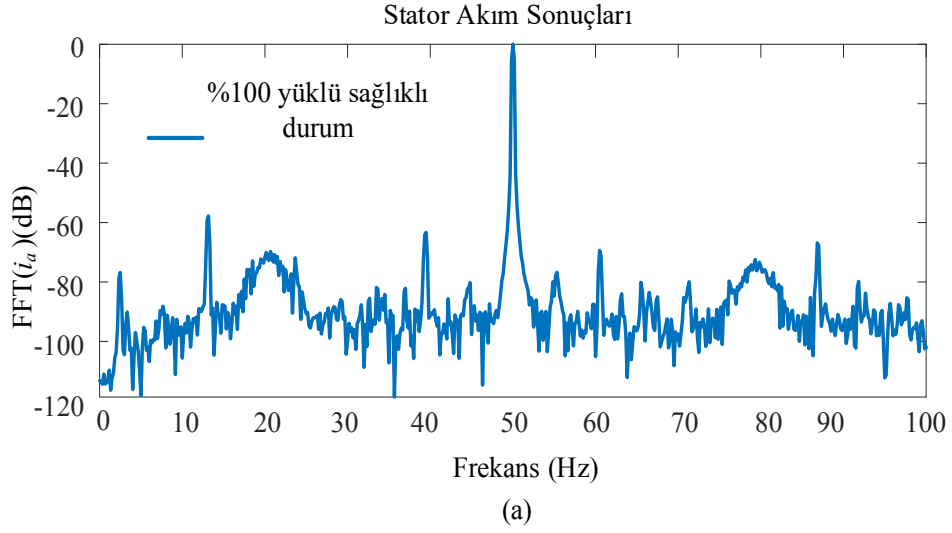
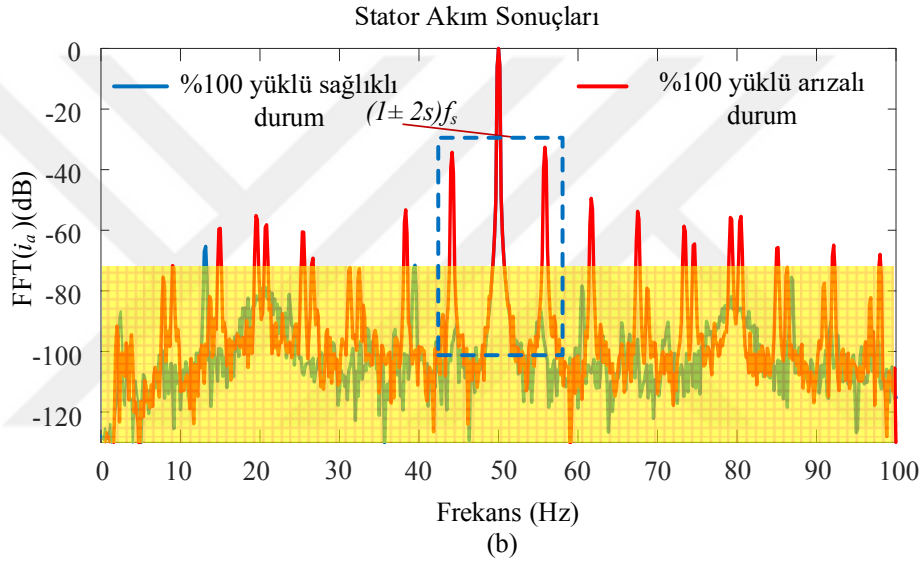
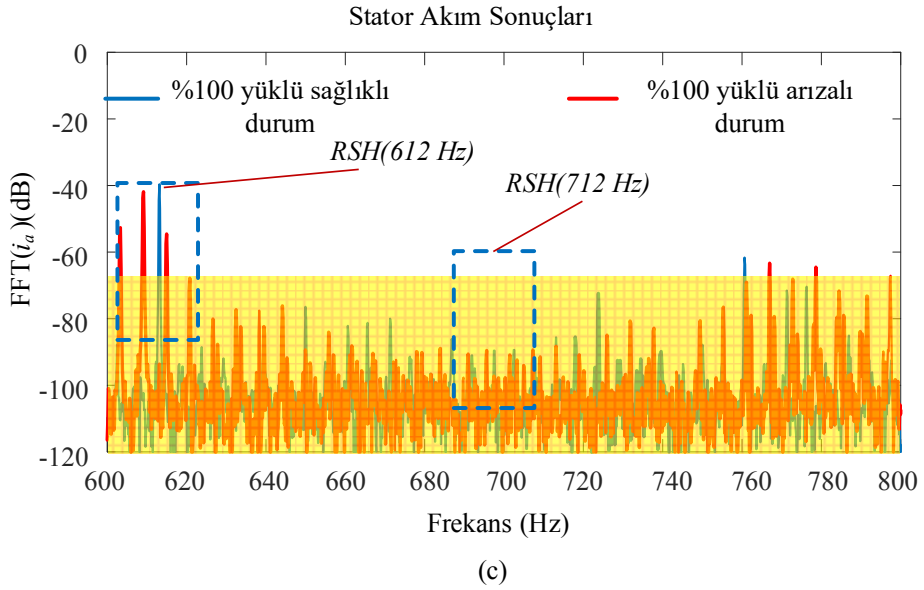
Bu bölümde elde edilen akım sonuçlarının grafikleri Şekil 5.3'te verilmiştir. Şekil 5.3a sağlıklı durumda motorun tam yük altındaki spektrumunu göstermektedir. Şekil 5.3b'ye bakıldığında ise iki rotor çubuğun bitişik olarak kırılması sonucunda özellikle temel frekansın yan bantlarında arıza sinyalleri oluşmuştur. Yan bant arıza sinyalleri olarak belirtilmiş olan $f_s \pm 2k_s f_s$ sinyalleri sağlıklı durum sonuçları ile karşılaştırıldığında arızalı durumda meydana gelmiştir. Akım spektrumu tüm frekans aralıkları için incelenmiş arızanın boyutuna göre başka noktalarda arıza sinyallerinin olup olmadığına bakılmıştır. RSH yan bant harmoniklerine yine bu arızada da bakılmıştır. Şekil 5.3c'de görüldüğü üzere arıza harmonikleri 612 Hz yan bandında varken, 712 Hz frekansının yan bandında görülmemiştir.

Şekil 5.3: Tam yükte bitişik iki kırık rotor çubuğu arızası akım sonuçları a) Sağlık durum b) Arızalı durum c) RSH sonuçları

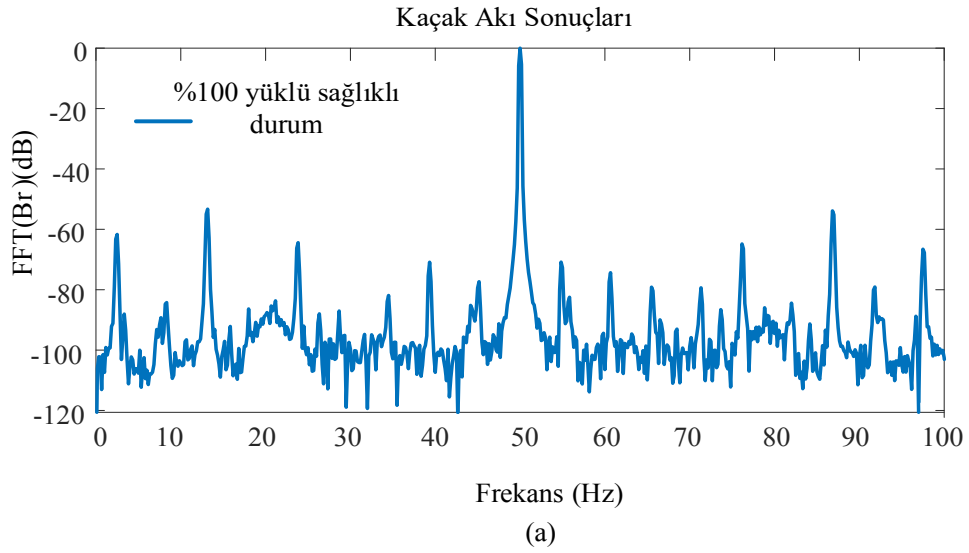
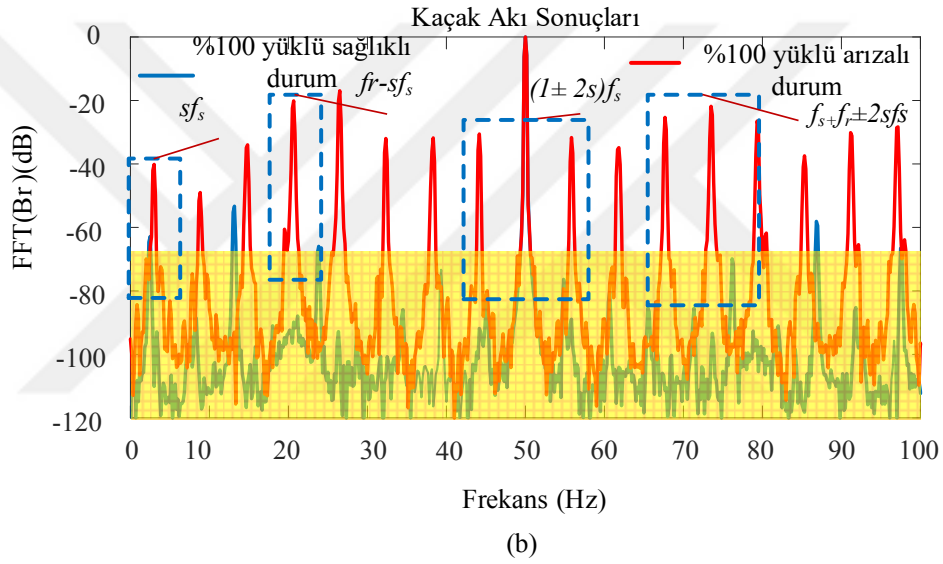
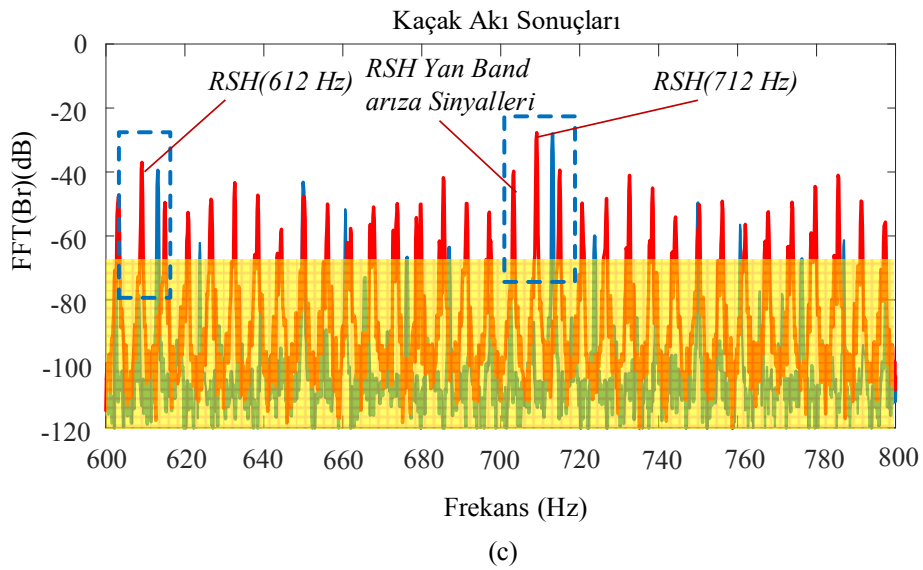
Şekil 5.4'de $\alpha=0^0$ konumunda bulunan fluxgate sensöründen alınan kaçak akı bilgileri verilmiştir. Kaçak akı incelemesinde Şekil 5.4a'da bulunan sağlıklı durum ve Şekil 5.4b'de bulunan arızalı durum karşılaştırılması sonucunda arıza sinyallerinin net olarak ortaya çıkmaktadır. Akım ve kaçak akı karşılaştırıldığında bir kırık çubuk arızasında görülen arıza sinyalleri iki bitişik kırık çubuk arızası durumunda da görülmüştür. Akımda belirgin olarak arıza sinyalleri $f_s \pm 2ksf_s$ ve 612 Hz RSH yan bandında görülürken, akıda ise $f_s \pm 2ksf_s$, sf_s , $f_r - sf_s$, $f_s + f_r \pm 2sf_s$, 612 Hz ve 712 Hz RSH yan bandlarında oldukça net bir şekilde görülmüştür.

Şekil 5.4: Tam yükte bitişik iki kırık rotor çubuğu arızasının $\alpha=0^0$ için kaçak akı sonuçları

a) Sağlık durumu b) Arızalı durum c) RSH sonuçları

Sonuç olarak elde edilen bulgulardan yola çıkılırsa arıza incelemesinde $\alpha=0^0$ konumuna yerleştirilen sensörlerden elde edilen bilgilerde kaçak akıya bakılarak varılan sonuçlar daha net ve güvenilirdir. Stator akım incelmesinin ise arıza tespiti için bazı noktalarda yetersiz kaldığı fark edilmiştir.

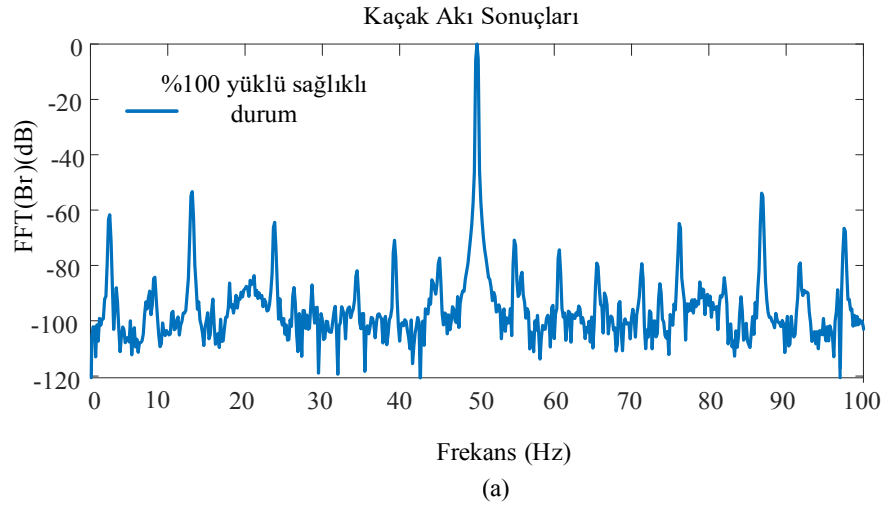
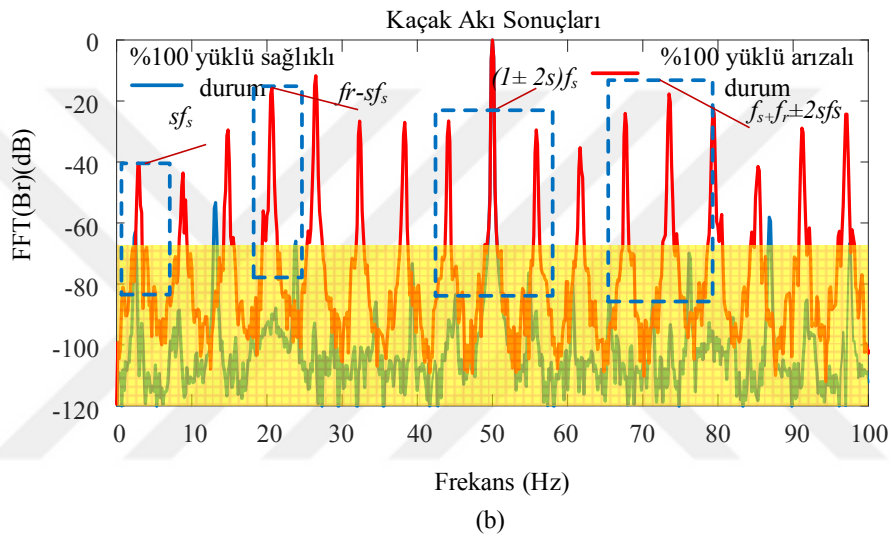
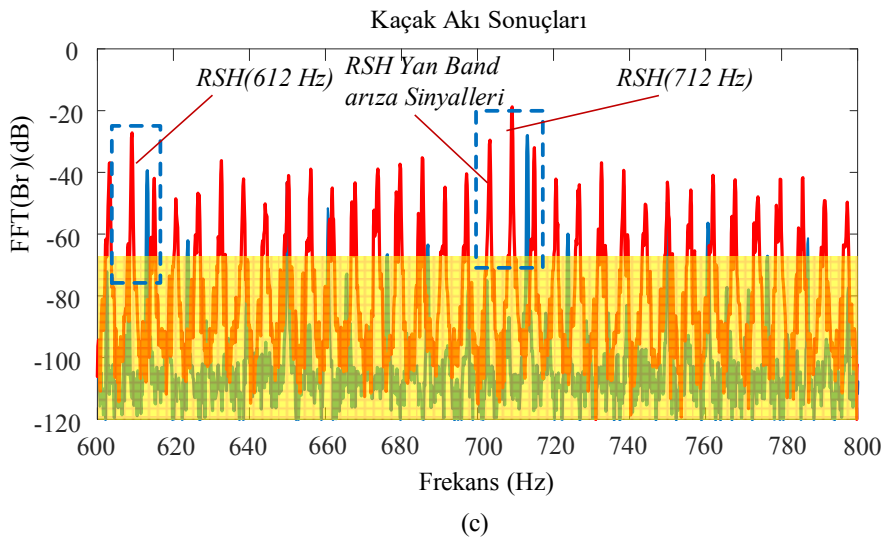
Şekil 5.5’de verilen üç ayrı grafik $\alpha=45^0$ açılı konumunda bulunan fluxgate sensöründen alınan bilgilerin *Matlab* programında *FFT* alınmasıyla elde edilmiştir. Temel olarak bakıldığında arıza sinyallerinin etkin bir şekilde belirgin olma durumu kaçak akıda akıma göre daha fazla netlik kazanmıştır. Aynı şekilde farklı yükler altında bu durum kanıtlanabilir şekilde tespit edilmiştir. Farklı yükler altında bulunan sinyallerin varlığı çizelge halinde gösterilmiştir. Arıza tespit yöntemlerine farklı açıdan bakılması söz konusu olunca kaçak akı incelemesinin göz önüne alınması gerektiği vurgulanmıştır. Fluxgate sensörünün $\alpha=45^0$ konumunda kaçak akıyı bakılması, daha önce bakılan $\alpha=0^0$ konumunda bulunan sensörden alınan bilgilerden farklılık gözlenmiştir. Bu duruma göre sinyaller aynı şekilde varlığı söz konusu olmasına karşın nümerik olarak tepe noktalarında farklılık gözlenmiştir. Örneğin f_r-sf_s sinyalinde elde edilen tepe değeri $\alpha=0^0$ için -20.12 ifade ederken $\alpha=45^0$ için bu değer -15.62 olarak güncellenmiştir. Bu konumda yapılan ölçümlerden alınan sonuçlarda da $f_s \pm 2ksf_s$, sf_s , f_r-sf_s , $f_s+f_r \pm 2sf_s$, ve RSH yan bant sinyallerinde arıza sinyallerinin ortaya çıktığı gözlemlenmiştir.

Şekil 5.5: Tam yükte bitişik iki kırık rotor çubuğu arızasının $\alpha=45^\circ$ için kaçak akı sonuçları

a) Sağlık durum b) Arızalı durum c) RSH sonuçları

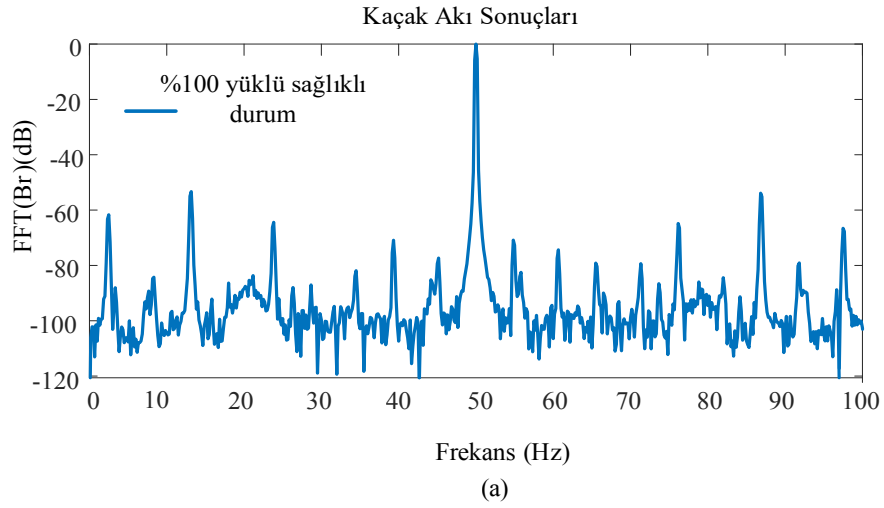
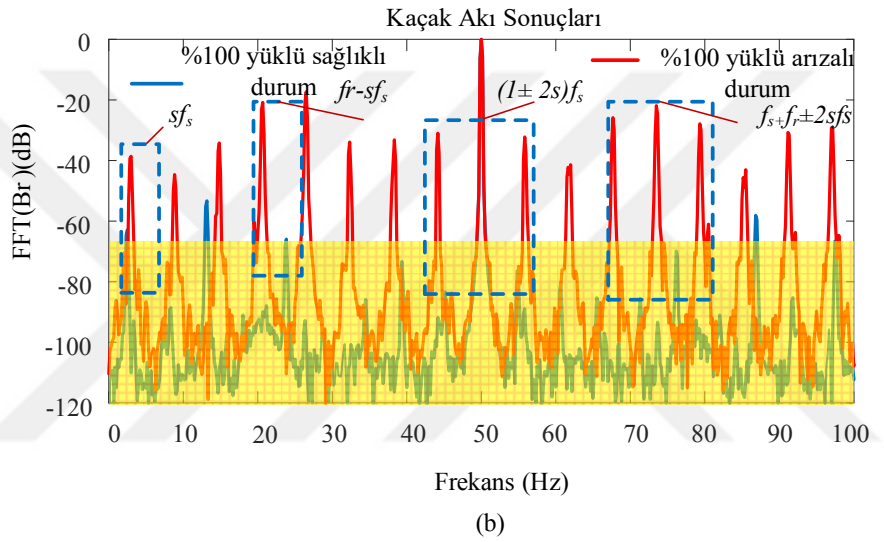
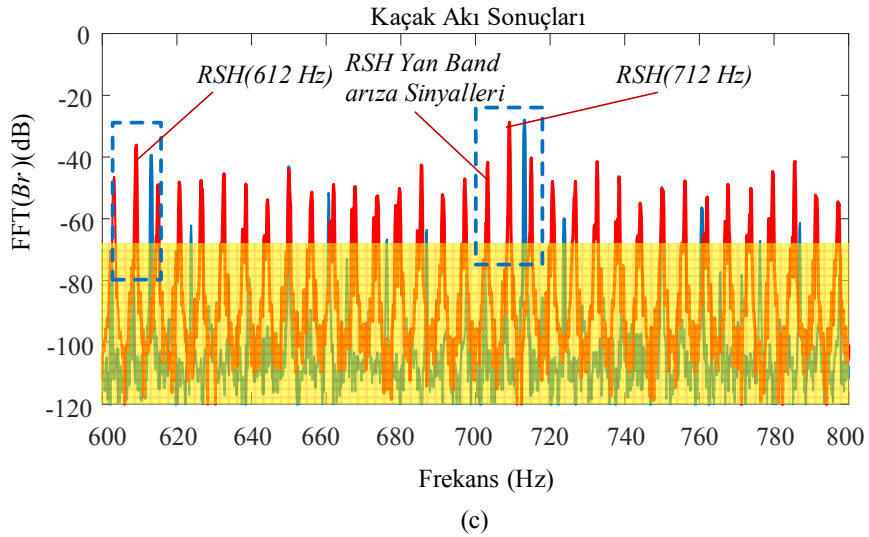
Şekil 5. 6a'da motorun sağlıklı durumu için kaçak akı değişimi verilmiştir. Şekil 5.6b'de 2 bitişik rotor çubuğu kırıldığında meydana gelen arıza sinyalleri görülmektedir. Ayrıntılı bakıldığında yan bant arıza sinyalleri olan $f_s \pm 2ksf_s$ ve sf_s , $f_r - sf_s$ ve $f_s + f_r \pm 2sf_s$, RSH yan bant sinyalleri bu konumda da görülmüştür. Elde edilen veriler $\alpha=0^0$ ve $\alpha=45^0$ konumunda bulunan sensörlerden alınan veriler ile aynı arıza sinyalleri sonuçlarının varlığı gözlemlenmiştir.

Şekil 5.6: Tam yükte bitişik iki kırık rotor çubuğu arızasının $\alpha=90^\circ$ için kaçak akı sonuçları

a) Sağlık durum b) Arızalı durum c) RSH sonuçları

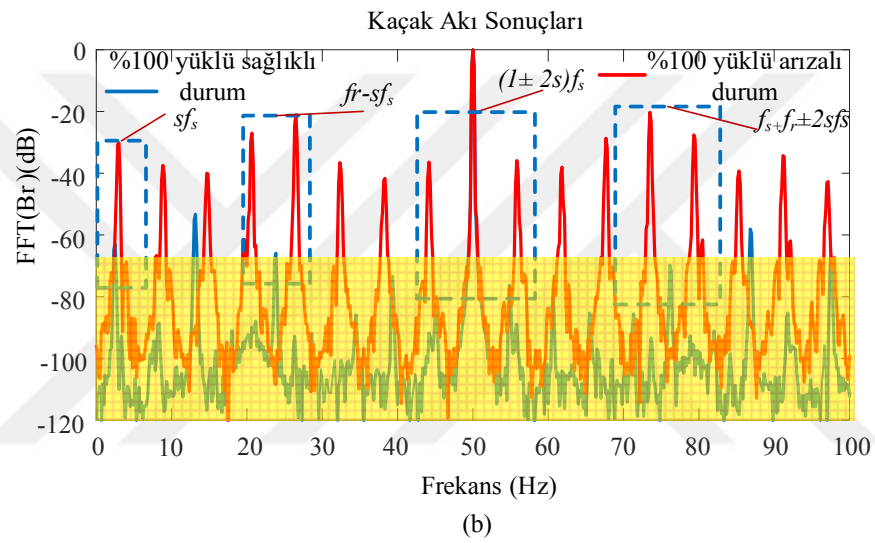
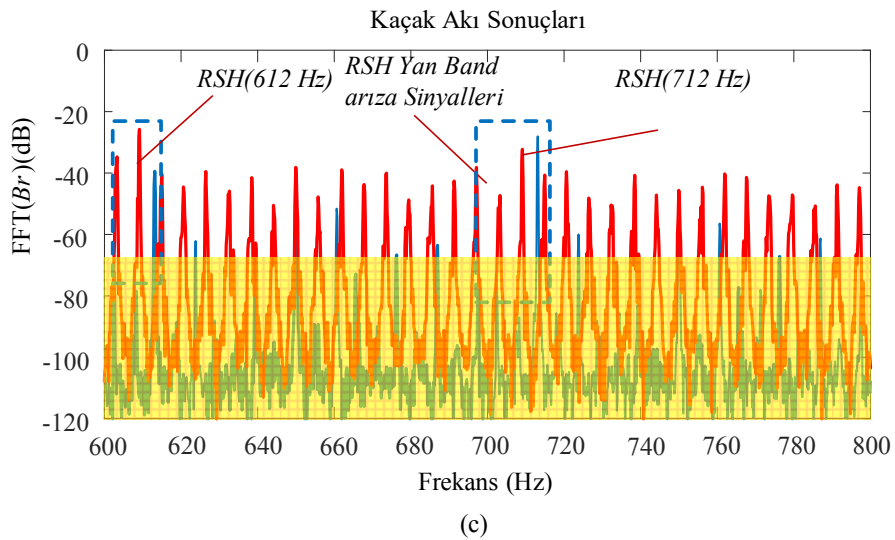
Şekil 5.7 verilen grafikler ayrıntılı olarak ele alındığında sensör farklı konumlarda olması durumunda dahi arıza sinyallerinin var olduğunu göstermektedir. Şekil 5.7a'da sağlıklı durumdaki motorun kaçak akı sinyal sonuçları verilmiştir. Şekil 5.7b'de arıza olması halinde kaçak akıda, meydana gelen arıza sinyallerinin varlığı görülmektedir. Şekillerden anlaşılacağı üzere $f_s \pm 2ksf_s$ ve sf_s , $f_r - sf_s$ ve $f_s + f_r \pm 2sf_s$, RSH yan bant sinyalleri mevcuttur. $\alpha=180^0$ konumuna yerleştirilen sensörden alınan bilgilerin diğer konumlarda bulunan sensörlerde elde edilen sonuçlar ile genel olarak aynı sonuçlar elde edilmiştir. $\alpha=0^0$ konumda alınan $f_r - sf_s$ sinyalinin değeri -20.12 iken, bu konumda alınan sonuç -27.02 değerine düşmüştür. Sayısal olarak küçük düşmeler veya yükselmeler görülmüş olsa da, arıza sinyallerinin varlığı aynı şekilde devam etmiştir. Stator akımında bu durumun bulunmaması ve kaçak akıda görülmesi, arıza tespit yöntemlerinden kaçak akı incelemesinin önemli olduğu tespit edilmiştir.

Şekil 5.7: Tam yükte bitişik iki kırık rotor çubuğu arızasının $\alpha=180^\circ$ için kaçak akı sonuçları a) Sağlık durumu b) Arızalı durum c) RSH sonuçları

Bu bölümde farklı konumlara yerleştirilen $\alpha=180^0$ 'de bulunan sensörün sağlıklı ve arızalı motorda meydana gelen değişimlerine bakılmıştır. Şekil 5.7'de asenkron motorda iki bitişik kırık rotor çubuğunun kırılması sonucunda sinyallerde meydana gelen değişimlere bakılmıştır.

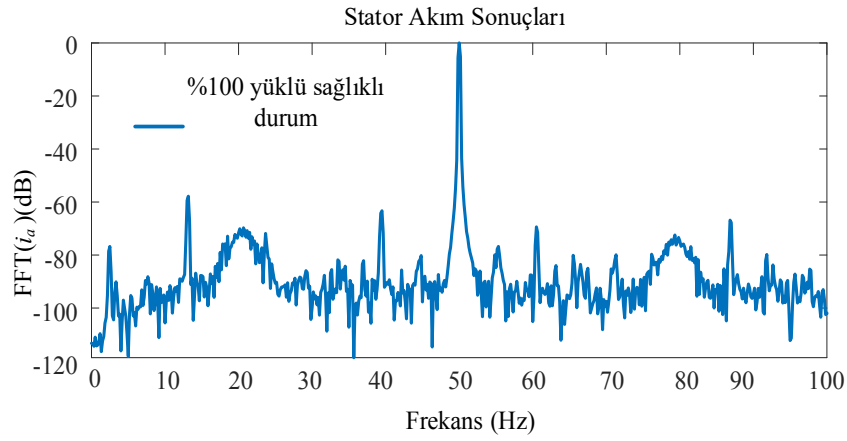
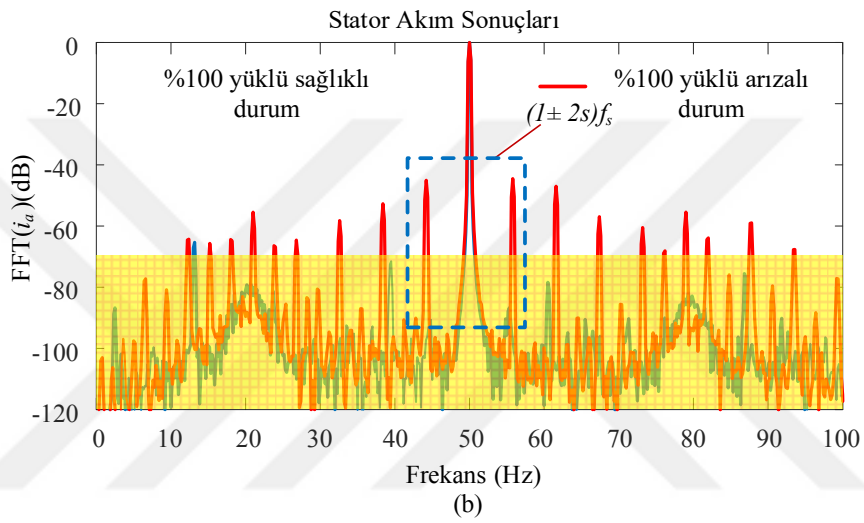
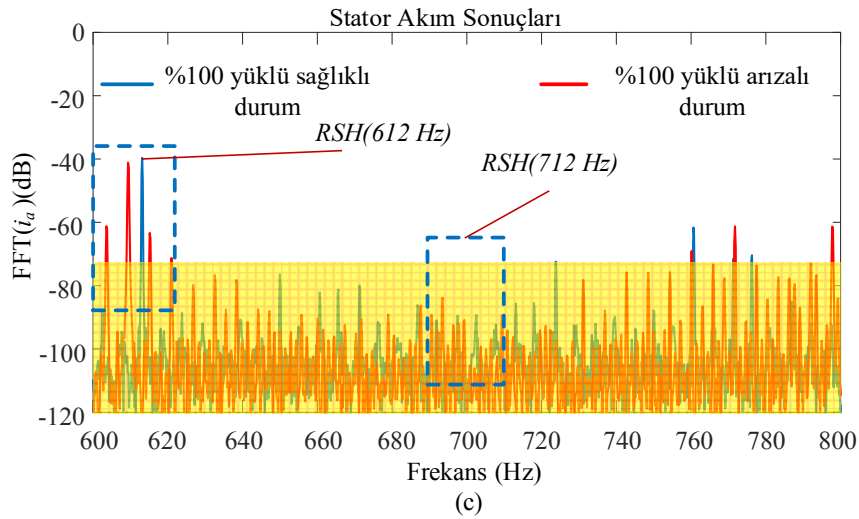
Şekil 5.8'de bulunan grafiklerde stator akımının yarım kutup aralığında iki rotor çubuğunun kırılması sonucuna bakılmıştır. Arıza meydana geldiğinde akım sinyallerinde sağlıklı durum dışında arıza sinyalleri olup olmadığına ve bakılan arıza sinyallerinde değişim olup olmadığına bakılmıştır. İncelemeler göstermiştir ki yarım kutup aralığında oluşan arızanın stator akımında temel frekansın ve RHS yan bantlarında arıza sinyalleri oluşmuştur. Stator akımının sonuçlarında Şekil 5.8b'de $f_s \pm 2k f_s$ sinyalleri ve Şekil 5.8c'de RSH yan bandında arıza sinyallerinin bulunduğu belirgin olarak görülmüştür.

Şekil 5.8: Tam yükte yarım kutup aralığında kırık rotor çubuğu arızasının akım sonuçları
a) Sağlık durumu b) Arızalı durum c) RSH sonuçları

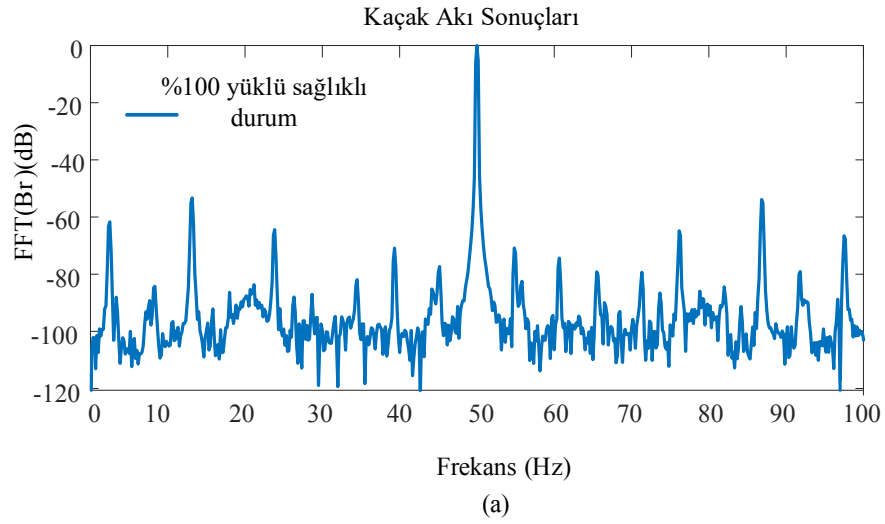
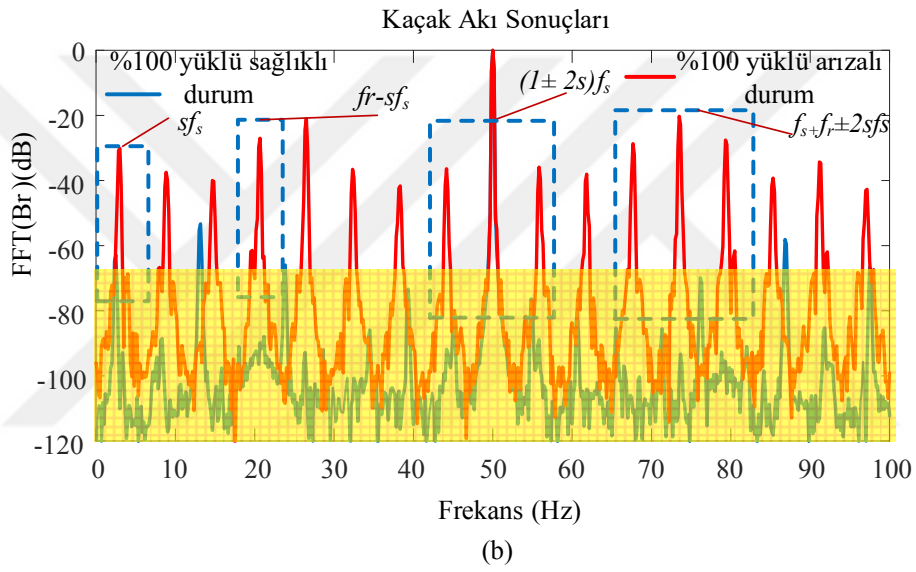
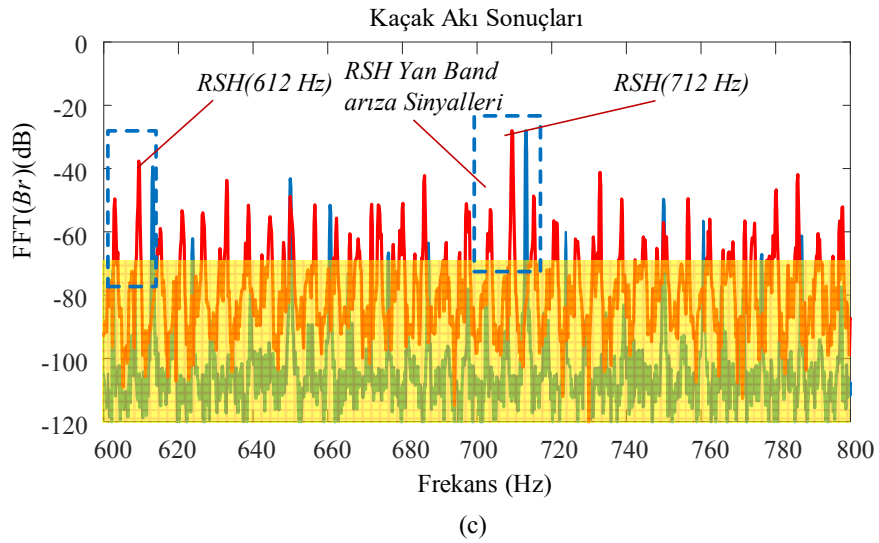
Şekil 5.9a'ya bakıldığında asenkron motorun tam yük altında sağlıklı durumda çalışırken herhangi bir bozulma meydana gelmediği görülmüştür. Arıza meydana geldikten sonraki değişimler Şekil 5.9b'de görülmektedir. Stator akım grafiklerinde arıza sinyalleri sadece yan bant sinyallerinde görülürken kaçak akıda daha farklı sinyallerin varlığı söz konusudur. Arıza sinyalleri olarak görülen $f_s \pm 2ksf_s$ ve sf_s , $f_r - sf_s$ ve $f_s + f_r \pm 2sf_s$, RSH yan bant sinyalleri yarım kutup aralığında kırılan rotor çubuk arızası durumunda da belirgindir.

Şekil 5.9: Tam yükte yarım kutup aralığında kırık rotor çubuğu arızasının $\alpha=0^0$ kaçak akı sonuçları a) Sağlık durum b) Arızalı durum c) RSH sonuçları

Stator akımına bakıldığında, yarım kutup aralığında kırılan rotor çubuğu arızasının sonuç grafiklerinde sinyal genliklerinde düşme meydana gelmiştir. Bu durum arıza tespitini etkilemektedir. Bu bağlamda hem farklı konumlardan alınan sensör bilgileri hem de yarım kutup aralığında meydana gelebilecek arızasının sonuçlarına kaçak akıda bakmak gerektiği önemli hale gelmiştir. Şekil 5.9'da kaçak akı incelemesi sonucunda sf_s ve $f_s + f_r - 2sf_s$ sinyallerinin baskın olarak görülmüştür. Tespit edilen sinyallerin varlığı yine bu konum içinde söz konusu olmuştur. Böylece akımdan daha iyi sonuçların kaçak akıda alındığı görülmüştür.

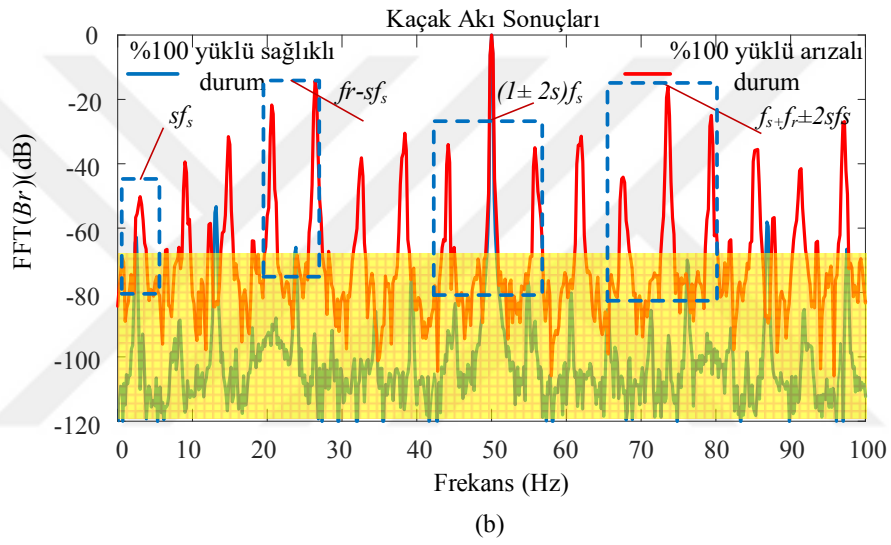
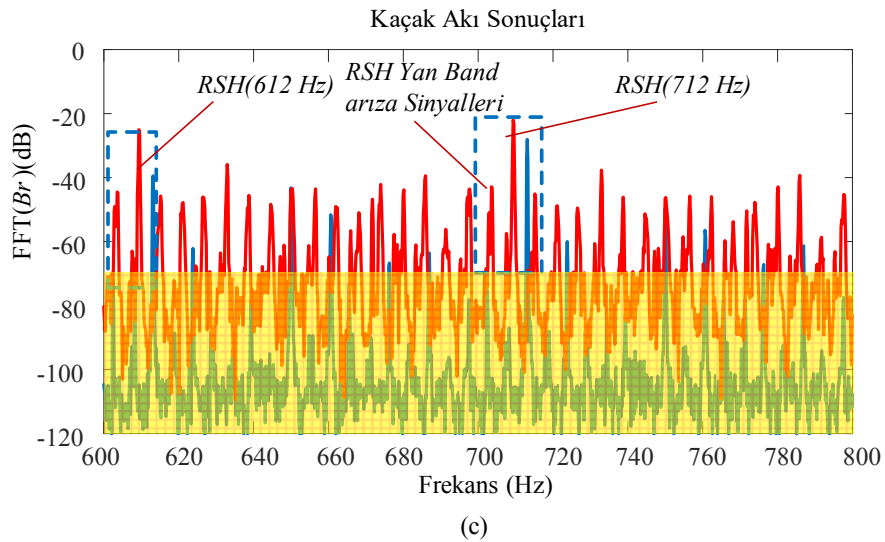
Yarım kutup aralığında oluşan kırık rotor çubuğu arızasının $\alpha=45^0$ konumunda bulunan sensörden alınan verilerin arıza durumunda ki değişimine bakılmıştır. Farklı konumlara yerleştirilen sensörlerden alınan bilgiler doğrultusunda motorun sağlıklı ve arızalı durumlarının karşılaştırması Şekil 5.10'da yapılmıştır. Şekil 5.10a'da sağlık durum Şekil 5.10b'de arızalı durum sonuçları verilmiştir.

Şekil 5.10: Tam yükte yarım kutup aralığında kırık rotor çubuğu arızasının $\alpha=45^\circ$ kaçak akı sonuçları a) Sağlık durumu b) Arızalı durum c) RSH sonuçları

Yarım kutup aralığında meydana gelen arıza durumunda sensör farklı noktalarda da olsa alınan arıza sinyallerinin aynı olduğu gözlemlenmiştir. sf_s sinyalinin $\alpha=0^0$ konumunda nümerik sonucu -44,53 dB olurken, $\alpha=45^0$ de bulunan sinyalden alınan değeri -50.22 dB'ye düşmektedir. $f_s+f_r+2sf_s$ sinyalinde ise $\alpha=0^0$ konumunda alınan sonuçta değer - 21,91 dB olurken bu değer $\alpha=45^0$ de bulunan sensörden alınan değer -24,98 dB olmuştur. Bu durumda sinyal değerlerinde farklılıklar görülmüştür. Fakat arıza sinyallerinin varlığı devam etmiştir.

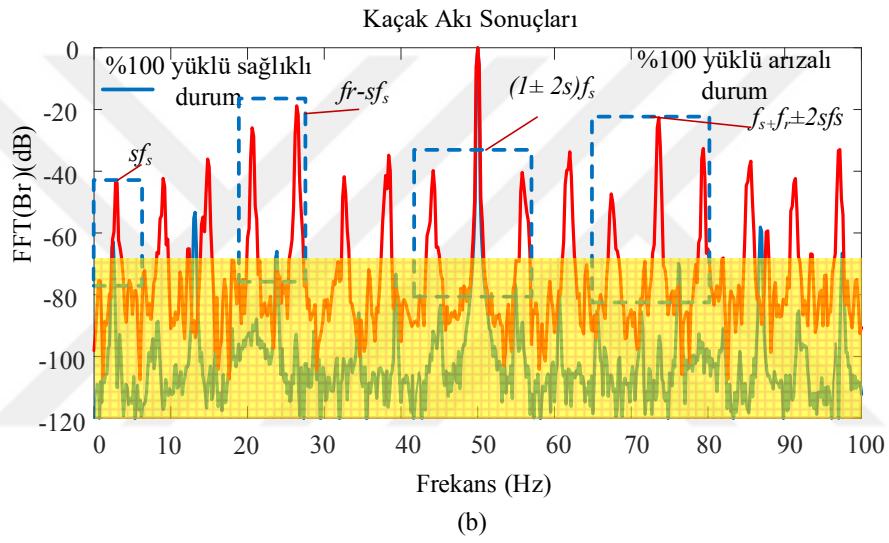
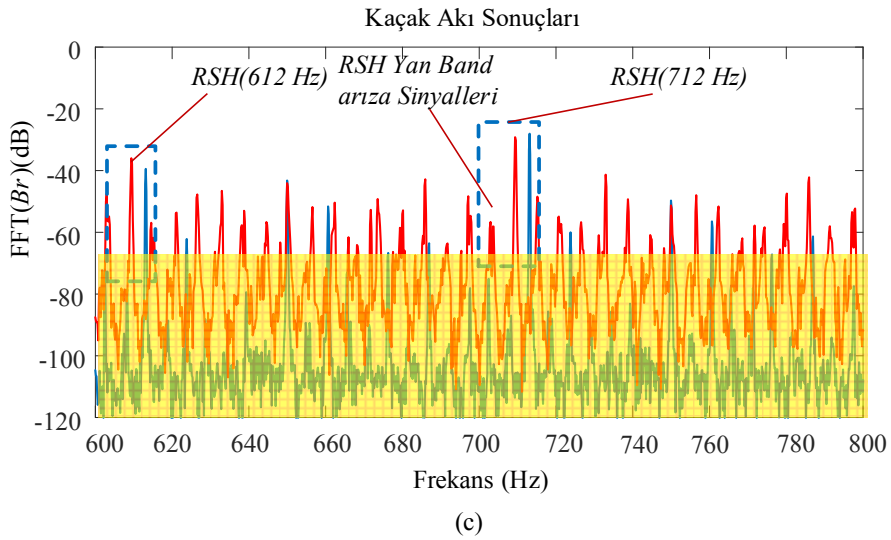
Şekil 5. 11'de $\alpha=90^0$ konumunda bulunan fluxgate sensöründen alınan bilgilerden elde edilen kaçak akı sinyalleri verilmiştir. Arıza durumunda harmoniklerde oluşan değişimlerin ayrıntılarına bakılmıştır. $\alpha=90^0$ açısal konumunda bulunan fluxgate sensöründen alınan bilgiler $\alpha=0^0$ ve $\alpha=45^0$ sensörlerden alınan bilgiler RSH yan band harmonikleri için karşılaştırılmıştır. Nümerik sonuçlarına bakıldığında farklı açılara yerleştirilmiş olması arıza sinyallerinin görüleceğini tekrar ortaya koymuştur. RSH yan bandlarında $\alpha=0^0$ 'da bulunan sensörden alınan bilgilerde nümerik sonuçlarda; 612 Hz yan bandında ki sinyalin değeri -55.3 olurken bu değer $\alpha=45^0$ 'de alınan sonuç da bu değer -47.4 olmuştur. Bu değer $\alpha=90^0$ 'da -46.3 olarak tespit edilmiştir. Bu sonuçlara göre sensör farklı konumlarda olsa da arıza sinyalleri görülmüştür.

Şekil 5.11: Tam yükte yarım kutup aralığında kırık rotor çubuğu arızasının $\alpha=90^\circ$ kaçak akı sonuçları a) Sağlık durum b) Arızalı durum c) RSH sonuçları

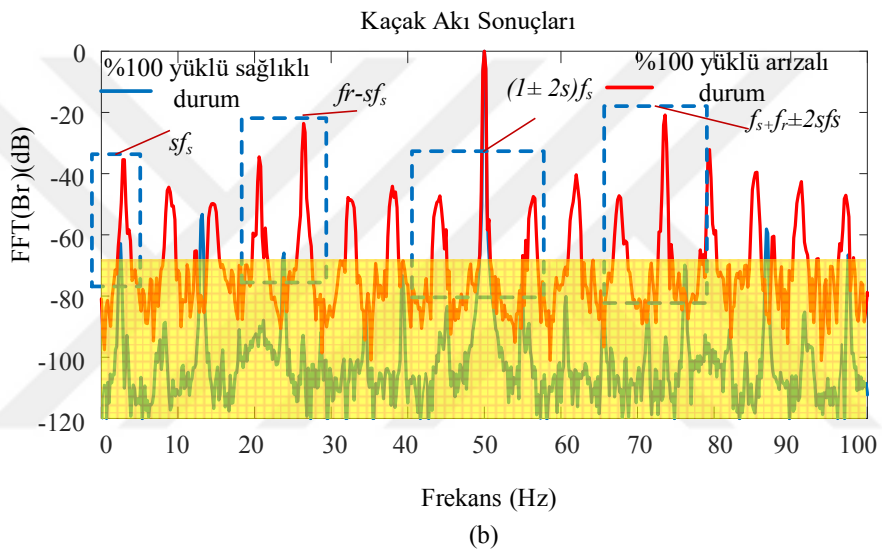
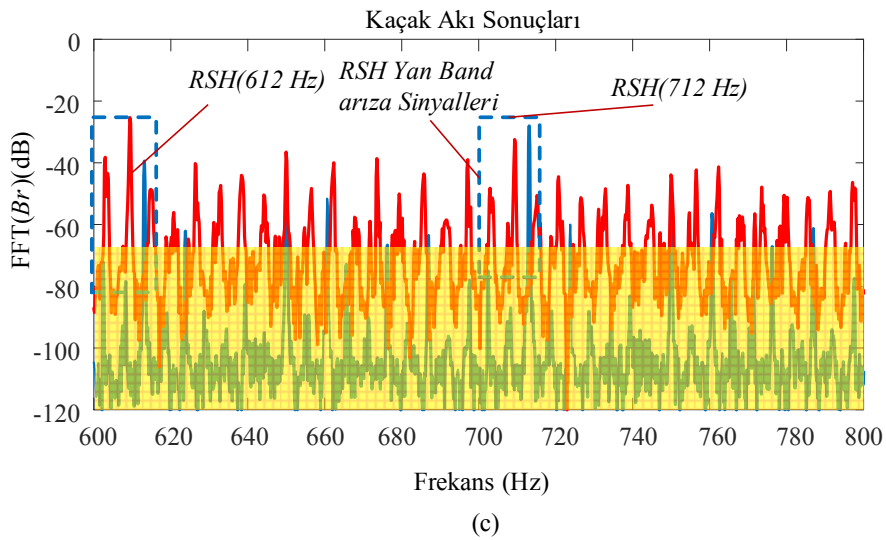
Şekil 5.12: Tam yükte yarım kutup aralığında kırık rotor çubuğu arızasının $\alpha=180^0$ kaçak akı sonuçları a) Sağlık durumu b) Arızalı durum c) RSH sonuçları

Bu bölümde $\alpha=180^0$ açısına yerleştirilen fluxgate sensöründen alınan kaçak akı bilgilerinin sonuçları değerlendirilmiştir. Çizelge 5.3'te ise farklı yük altında bulunan motordan alınan akım ve kaçak akı sinyallerine yer verilmiştir. Sonuçlar incelenecek olursa kaçak akıdan alınan değerlerin stator akımından alınan verilerden daha net, farklı ve etkin olduğu sonucuna varılmıştır. Arıza tespit yöntemlerinde kaçak akı incelemesinin önemi net bir şekilde ortaya konmuştur.

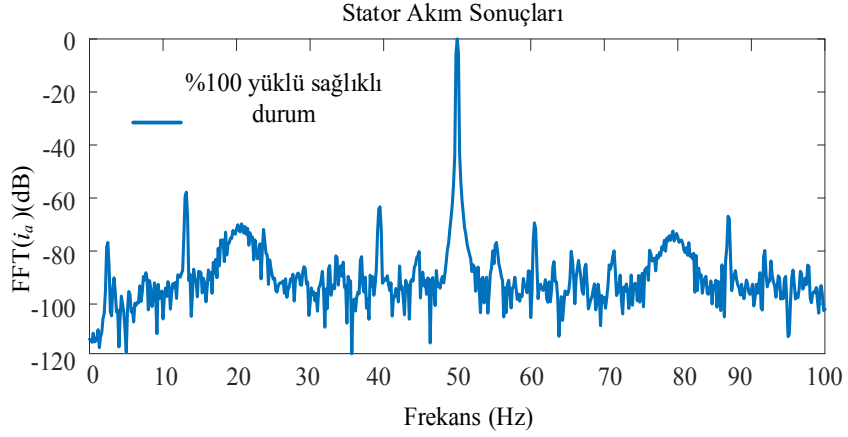
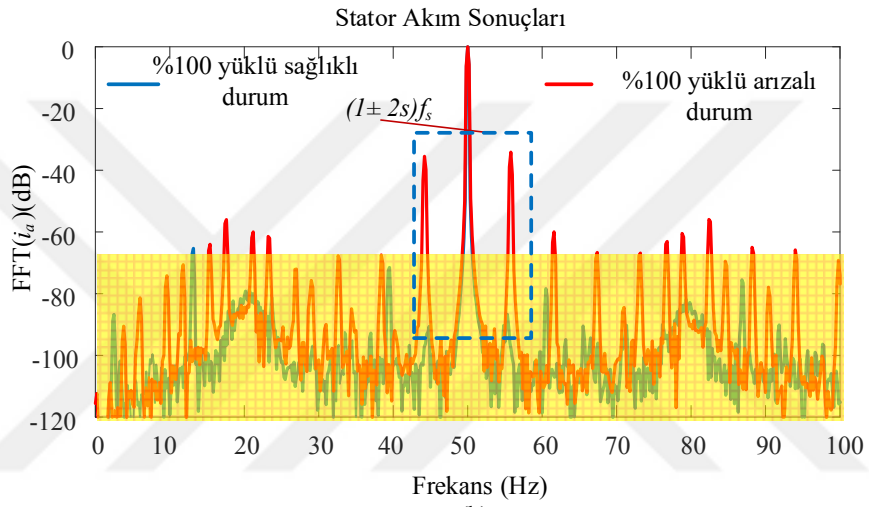
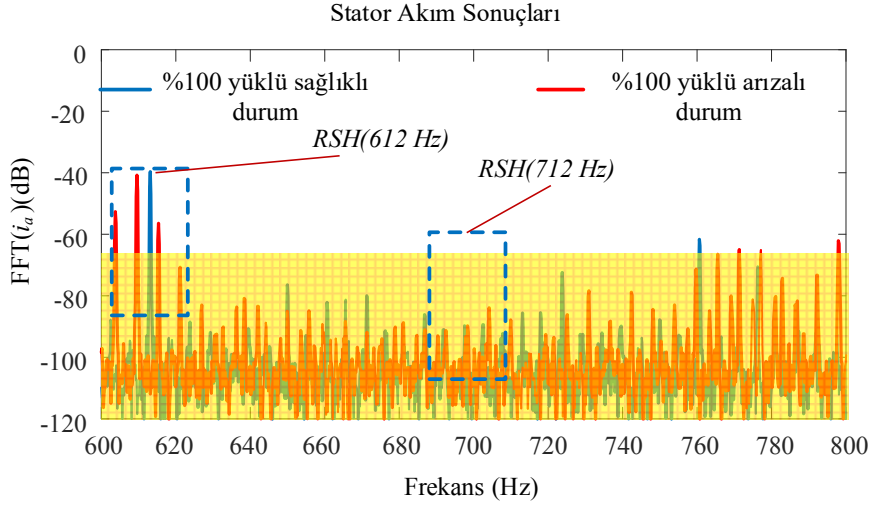
Şekil 5.13a'da stator akımından alınan grafikte motorun sağlıklı durum sonucu verilmiştir. Kırık rotor çubuğu arızası tam kutup aralığında meydana geldikten sonra herhangi bir değişim olup olmadığına bakmak için Şekil 5.13b'de arızalı ve sağlıklı durum karşılaştırılması yapılmıştır. Grafiklerden anlaşılacağı üzere temel frekansın yan bantlarında görülen $f_s \pm 2ksf_s$ arıza sinyalleri belirginleşmiştir.

Şekil 5.13: Tam yükte tam kutup aralığında kırık rotor çubuğu arızasının akım sonuçları

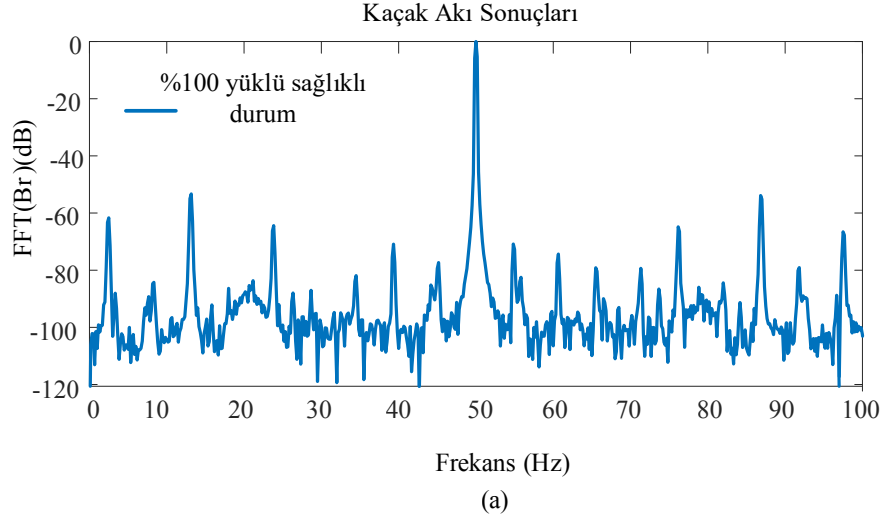
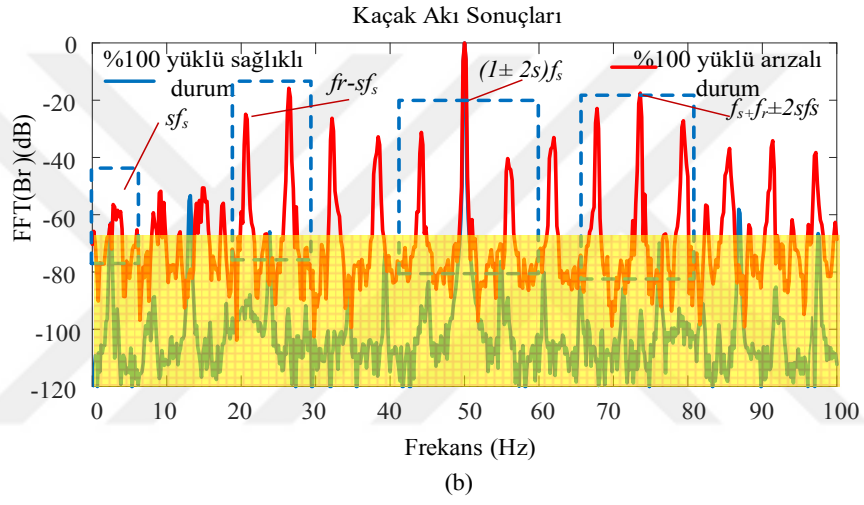
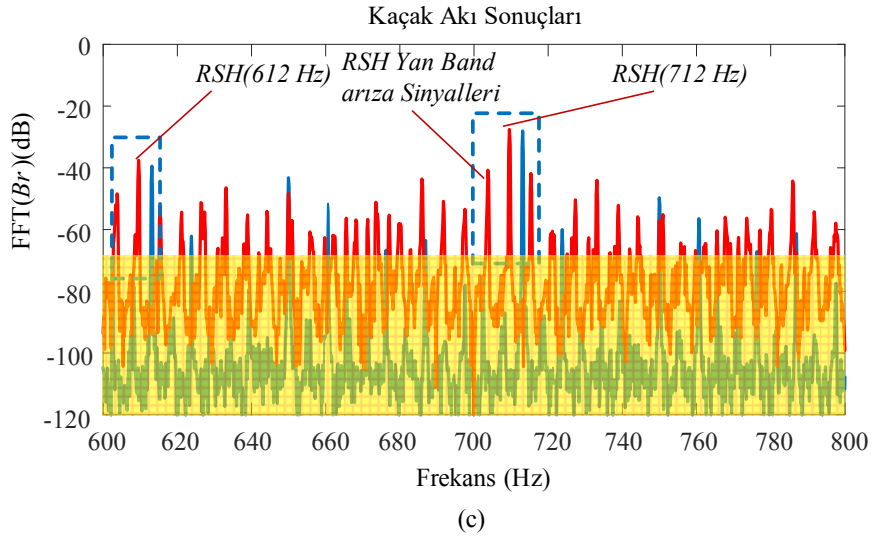
İlk olarak $\alpha=0^0$ konumunda bulunan sensörden alınan kaçak akı sonuçları FFT alınarak incelenmiştir. Şekil 5.14a’da motorun sağlıklı çalıştırılmasından alınan bilgiler verilmiştir. Şekil 5.14b’de ise tam kutup aralığında olan arızanın ardından alınan sinyaller grafik halinde verilmiştir.

Tam kutup aralığında meydana gelen arıza da elde edilen $f_s+f_r\pm 2sf_s$ sinyalinin bir nebze daha baskın olduğu gözlemlenmiştir.

Şekil 5.14: Tam yükte tam kutup aralığında kırık rotor çubuğu arızasının $\alpha=0^0$ kaçak akı sonuçları a) Sağlık durumu b) Arızalı durum c) RSH sonuçları

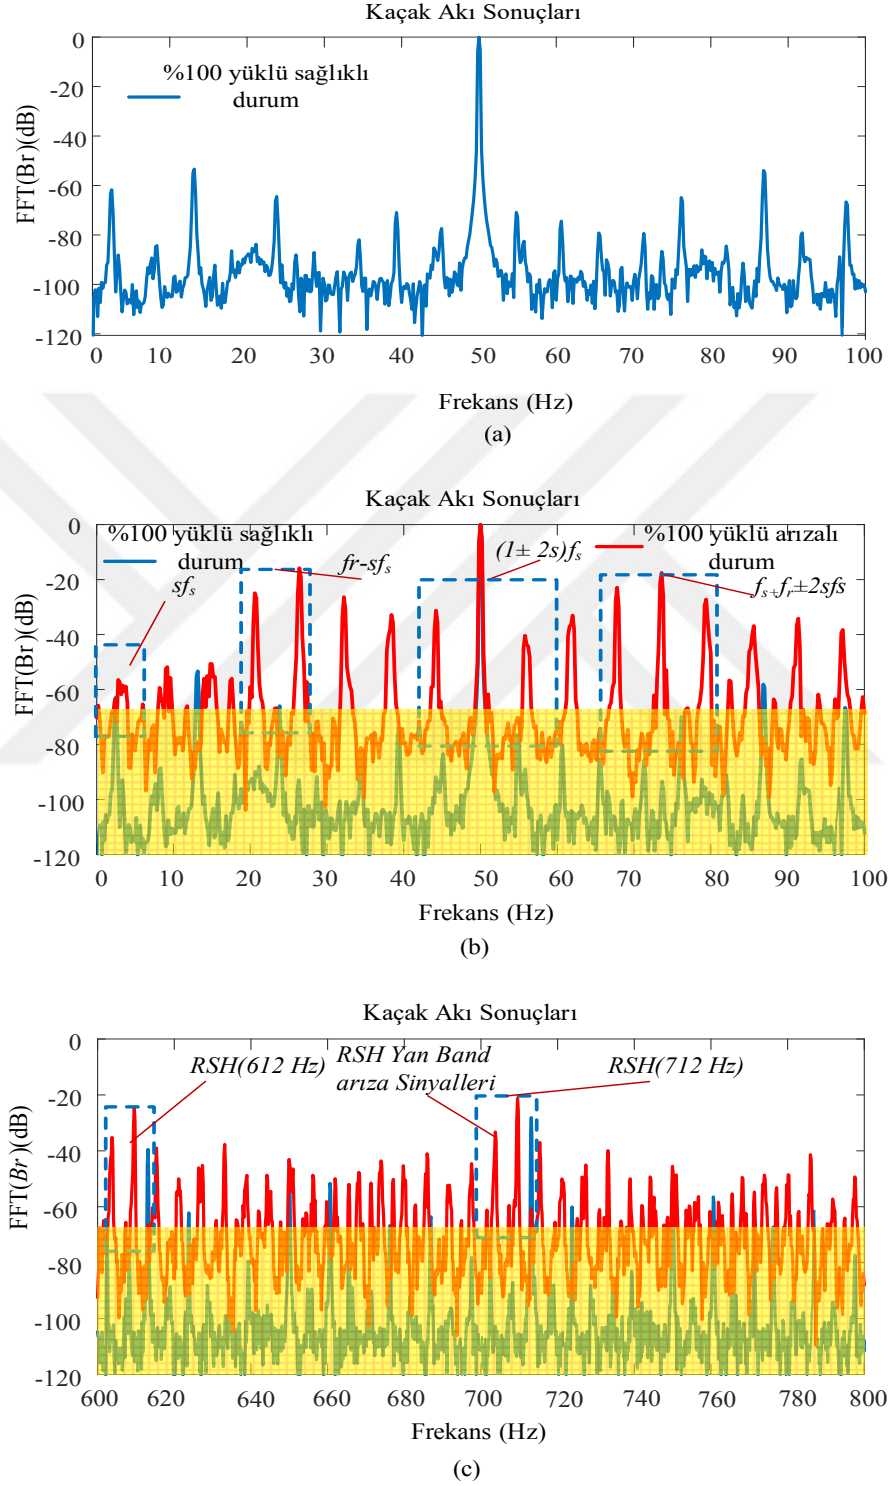
Yerleştirilen fluxgate sensörleri için bu bölümde $\alpha=45^0$ 'te olan sensör sonuçları Şekil 5.15'te verilmiştir.

Şekil 5.15: Tam yükte tam kutup aralığında kırık rotor çubuğu arızasının $\alpha=45^0$ kaçak akı sonuçları a) Sağlık durumu b) Arızalı durum c) RSH sonuçları

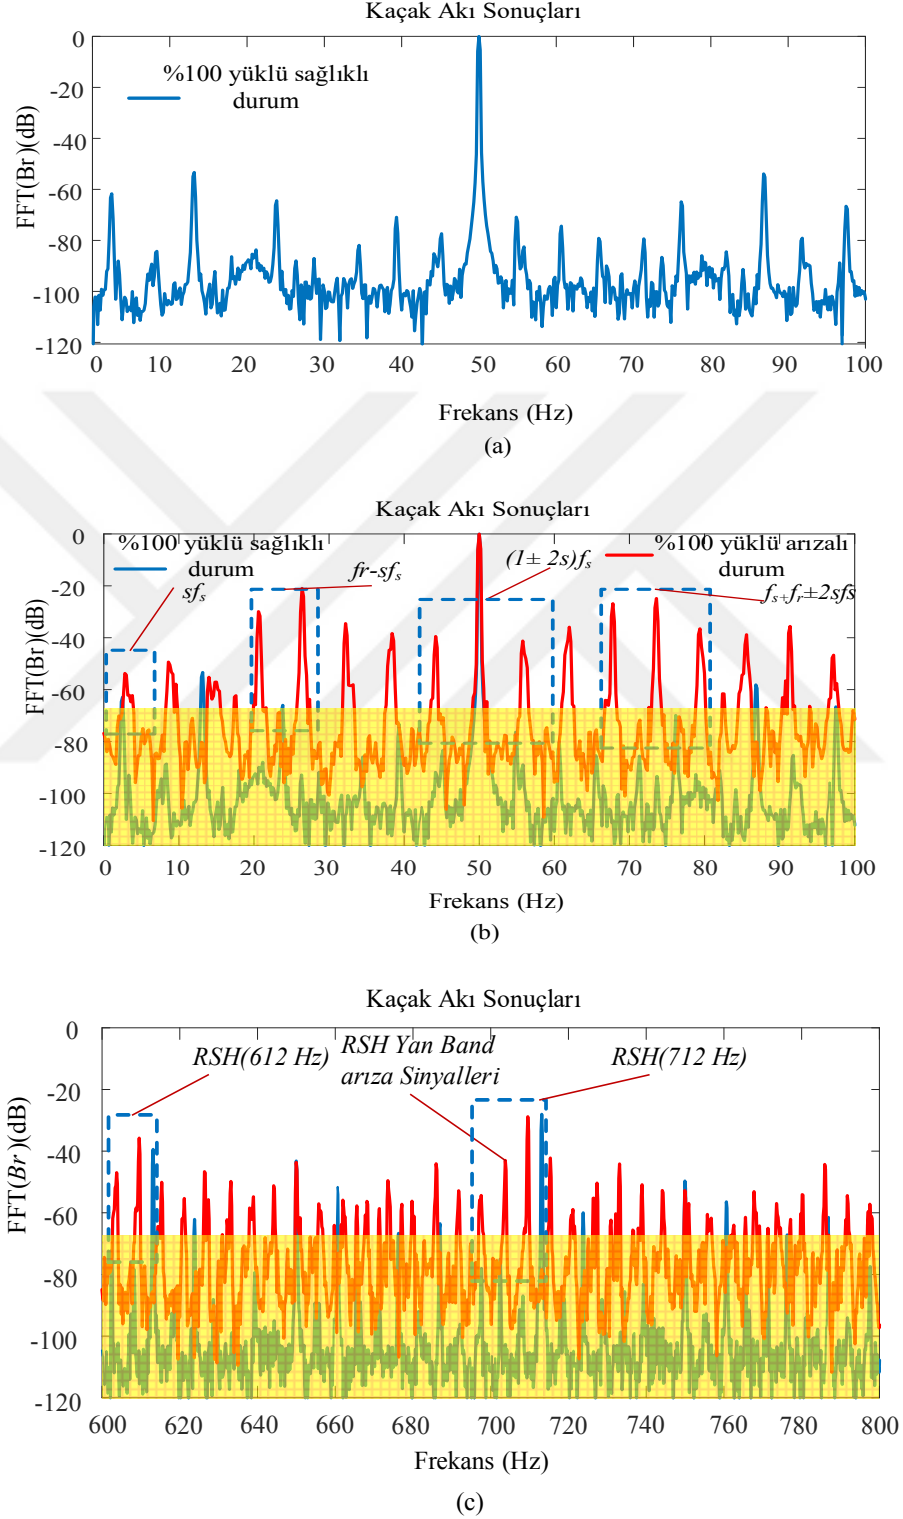
Şekil 5.16: Tam yükte tam kutup aralığında kırık rotor çubuğu arızasının $\alpha=90^0$ kaçak akı sonuçları a) Sağlık durumu b) Arızalı durum c) RSH sonuçları

Fluxgate sensöründen alınan verilerin incelenmesine $\alpha=90^0$ konumda olan sensöründen alınan sonuçların değerlendirilmesi ile devam edilmiştir.

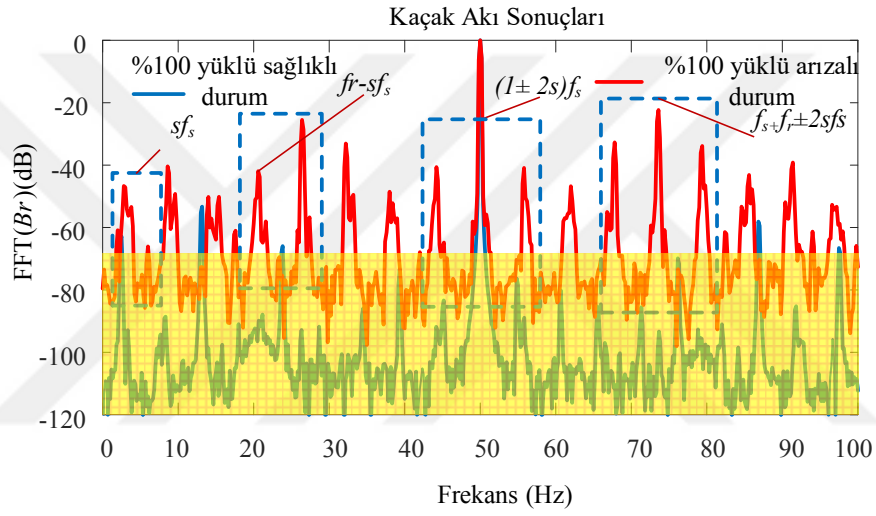
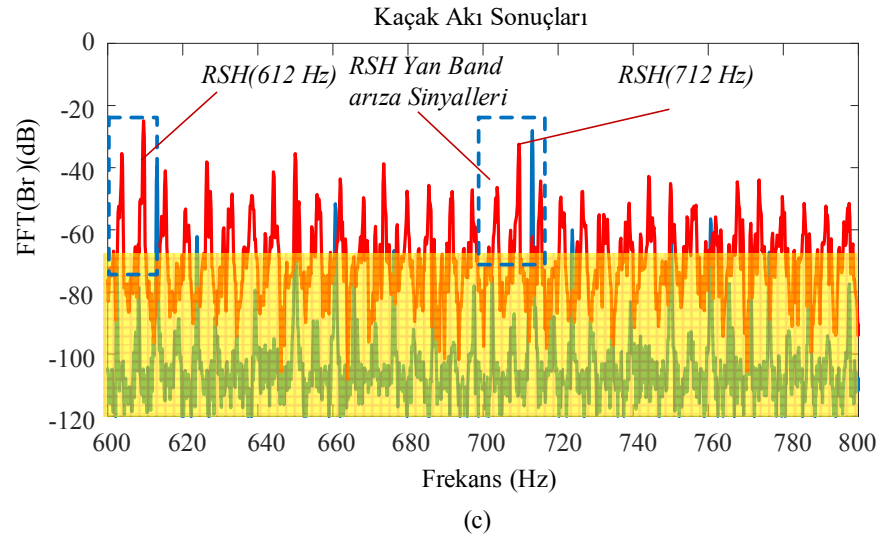
Kaçak akı incelemesine $\alpha=180^0$ 'de bulunan sensörden alınan verilerin analizi ile devam edilmiştir. Şekil 5. 17a'da motorun sağlıklı durum sonuçları verilmiştir. Şekil 5.17b'de ise tam kutup aralığında iki rotor çubuğunun kırılması sonucu frekans sinyallerinde meydana gelen değişimler görülmektedir. Temel frekansın yan bantlarında görülen $f_s \pm 2k f_s$ ve $s f_s$, $f_r - s f_s$ ve $f_s + f_r \pm 2s f_s$, RSH yan bant sinyallerinin olduğu görülmüştür. Arıza sinyallerinin boyutlarında farklılıklar görülmüş olsa da RSH ve diğer sinyaller kaçak akı incelemesinde görülmüştür. Şekil 5.17c'de RSH' de arıza sinyallerinin varlığı net olarak görülmüştür.

Şekil 5.17: Tam yükte tam kutup aralığında kırık rotor çubuğu arızasının $\alpha=180^\circ$ kaçak akı sonuçları a) Sağlık durumu b) Arızalı durum c) RSH sonuçları

Bu açıdan alınan sonuçlara bakıldığında kaçak akıda alınan bilgiler aynı sonuçlara ulaşıldığını göstermiştir. Aynı şekilde net sonuçlar verilmesi için ve çalışmaya güvenilirlik kazanması amacı ile asenkron motorda farklı yükler için testler yapılmıştır. %75, %50 ve %25 yüklerden alınan sonuçlar her bölümde olduğu gibi bu bölümün sonucunda çizelge halinde sunulmuştur.
