## Yüksek basınç altındaki borularda küçük hasarların yapıştırma bağlantıları ile tamiri

Borularda, ısı ve iç basınç değişiminden dolayı zamanla küçük çaplı çatlak hasarları oluşmaktadır. Bu çatlaklar onarım sırasında büyük aksamalara neden olur. Tamirde, genellikle hasarlı bölgenin kesilip çıkarılarak yenisi ile değiştirilmesi tercih edilmektedir. Bu da zaman ve para kaybına sebep olmaktadır. Bu çalışmada hızlı tamir ve çatlak ilerlemesinin durdurulması amaçlanmaktadır. Borularda küçük çaplı delikler açılmış ve yapıştırma bağlantıları ile tamir edilmiştir. Tamir edilen borular iç basınca maruz bırakılmış ve sonlu eleman metodu ile analiz edilmişlerdir. Bunun için 170 mm uzunluğundaki çelik borularda 8mm çapında delikler açılmış ve bu delikler 2, 2.6 ve 3.2 mm kalınlığında ve 30, 35 ve 40 mm bindirme uzunluğunda ve 90°, 120° ve 150° bindirme açıları olan çelik yamalar ile 0.2 mm kalınlığında yapıştırıcı kullanılarak kapatılmıştır. Nümerik sonuçları doğrulamak için deneyler yapılmıştır.

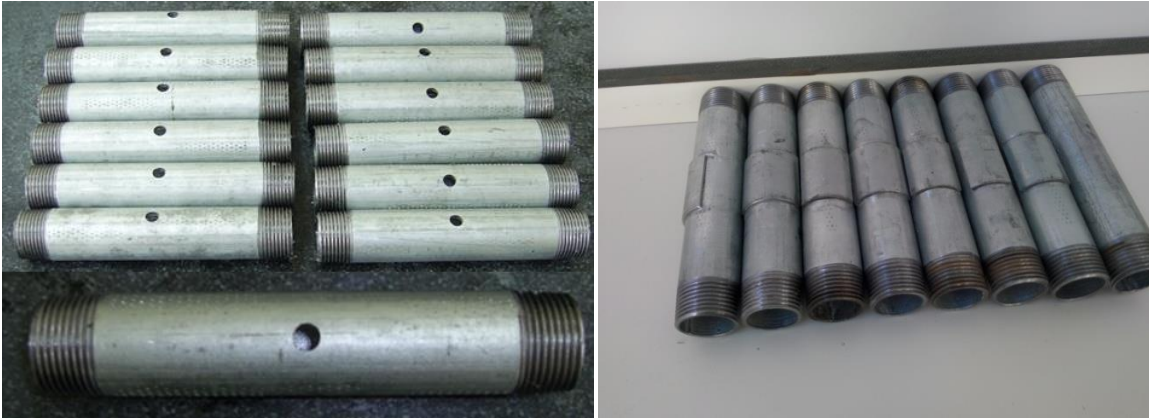
Şekil 3. Teste hazır borular

Kapak boyutları 35, 40 ve 45 mm bindirme uzunluğu, 2, 2.6 ve 3.2 mm kalınlık ve 90°, 120°, 150° bindirme açısı olan modeller sonlu eleman yöntemiyle analiz edilmiştir. Boru iç yarıçapı (R1) 13.45 mm, dış yarıçapı (R2) 16.85 mm ve uzunluğu (L) 170 mm olan borular tüm modeller için kullanılmıştır(Şekil 2,3,4). Hasar yükü

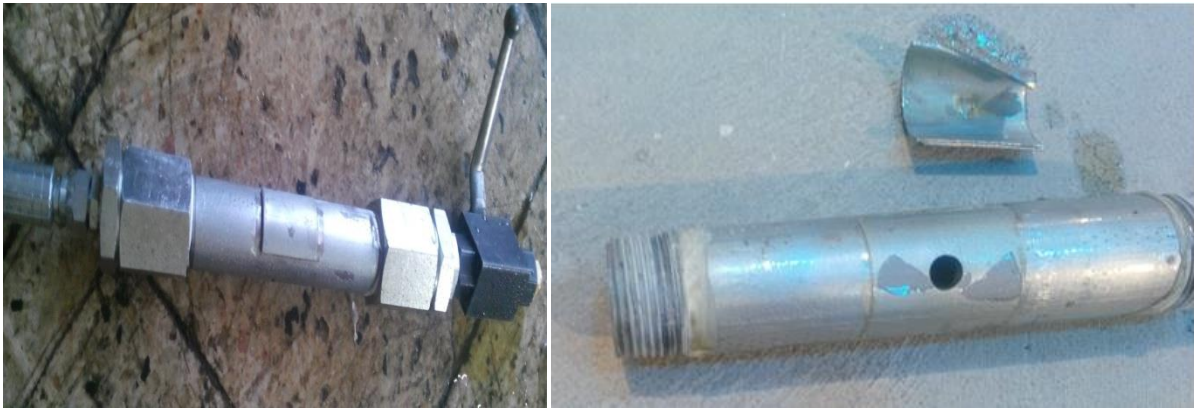
Şekil 6. Deney düzeneği a) tamir edilmiş b) hasara uğramış

(Şekil 5). Yapılan deneylerde, boru içindeki havanın tamamen boşaltılması için, yağ çıkış kapağından çıkmaya başlayana kadar girişten yağ verilmiştir. Deney numunelerine yağ pompalamak için hidrolik pompa kullanılmıştır (Şekil 6). Hidrolik pompa ile borularda hasar oluşana kadar basınç artırılmıştır. Hasara sebep olan basınç değeri basınç ölçerden okunmuştur.
